KULTURHISTORISK STEDSANALYSE (DIVE) FOR KVARTALET

RISØR KOMMUNE

Tittel Kulturhistorisk stedsanalyse (DIVE) for Kvartalet RISØR KOMMUNE	Rapporttype/nummer NIKU Oppdragsrapport 43/2014	Publiseringsdato [Publiseringsdato]
	Prosjektnummer 1020121	Oppdragstidspunkt Februar-juni 2014
	Forsidebilde	
Forfatter(e) Kari Larsen, Lars Jacob Hvinden-Haug	Sider Skriv inn antall sider	Tilgjengelighet Åpen
	Avdeling Velg et element.

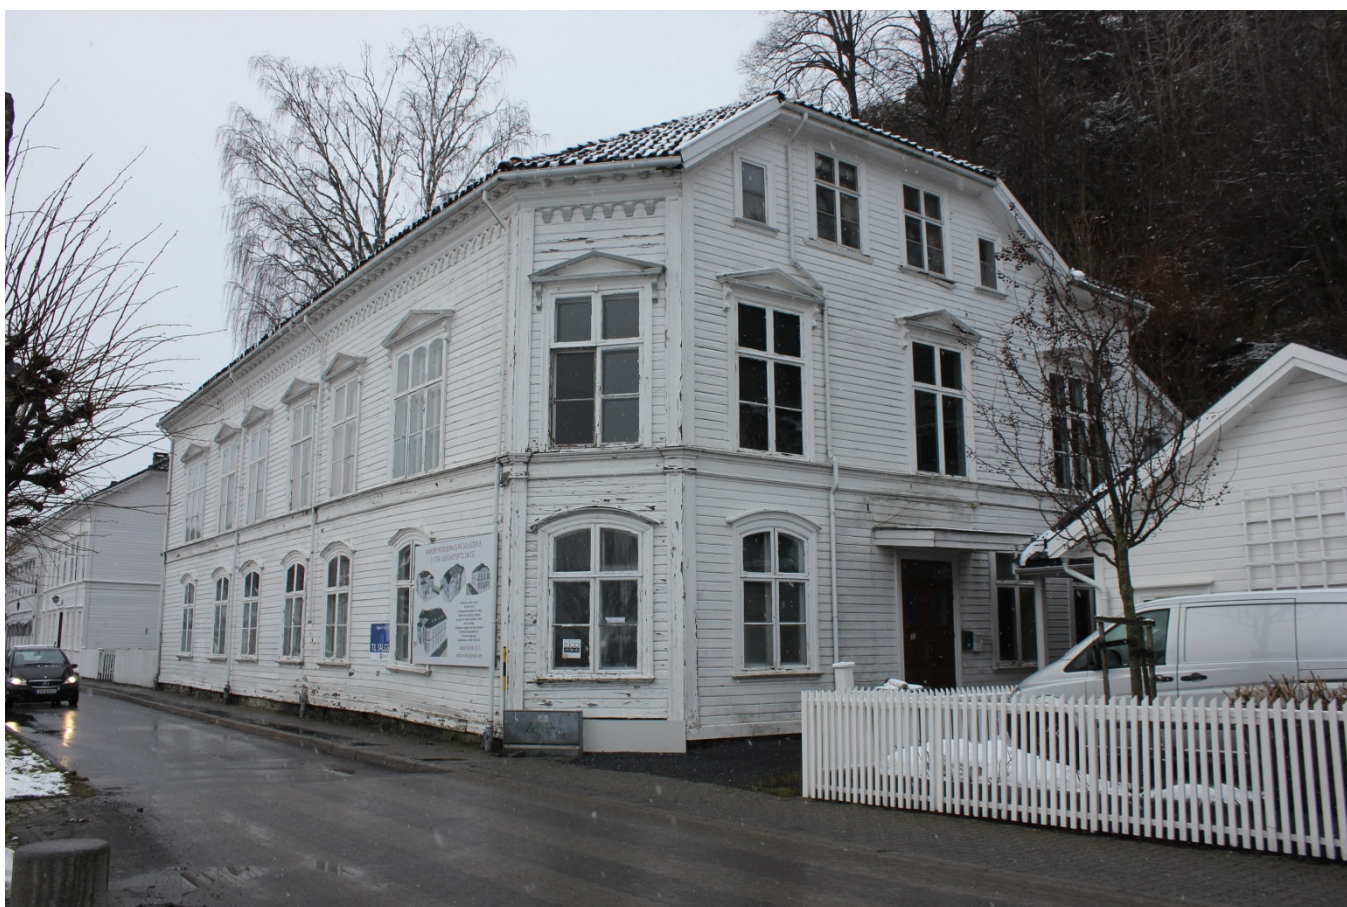
Bygning på Solsiden, oppført etter brannen i 1861, med brukne takflater og hjørner som bygninger som lå som hjørnegårder ut mot andre gater skulle ha. Dette i forhold til brannsmitte ved at ilden lettest tok tak oppunder et møne.

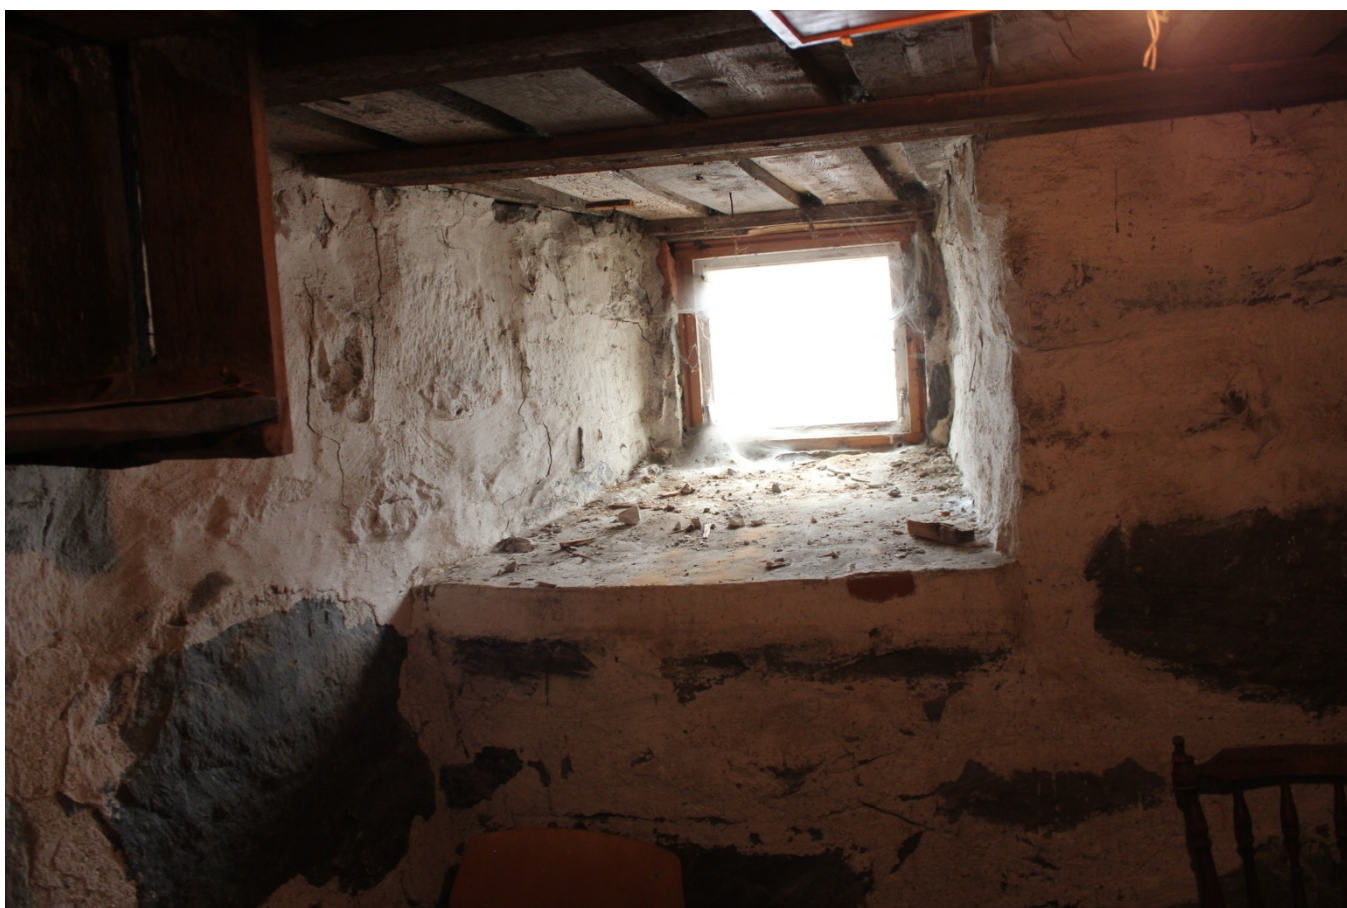
Parti fra kjeller i Storgata 8. Kjelleren antas å være fra før brannen i 1861.

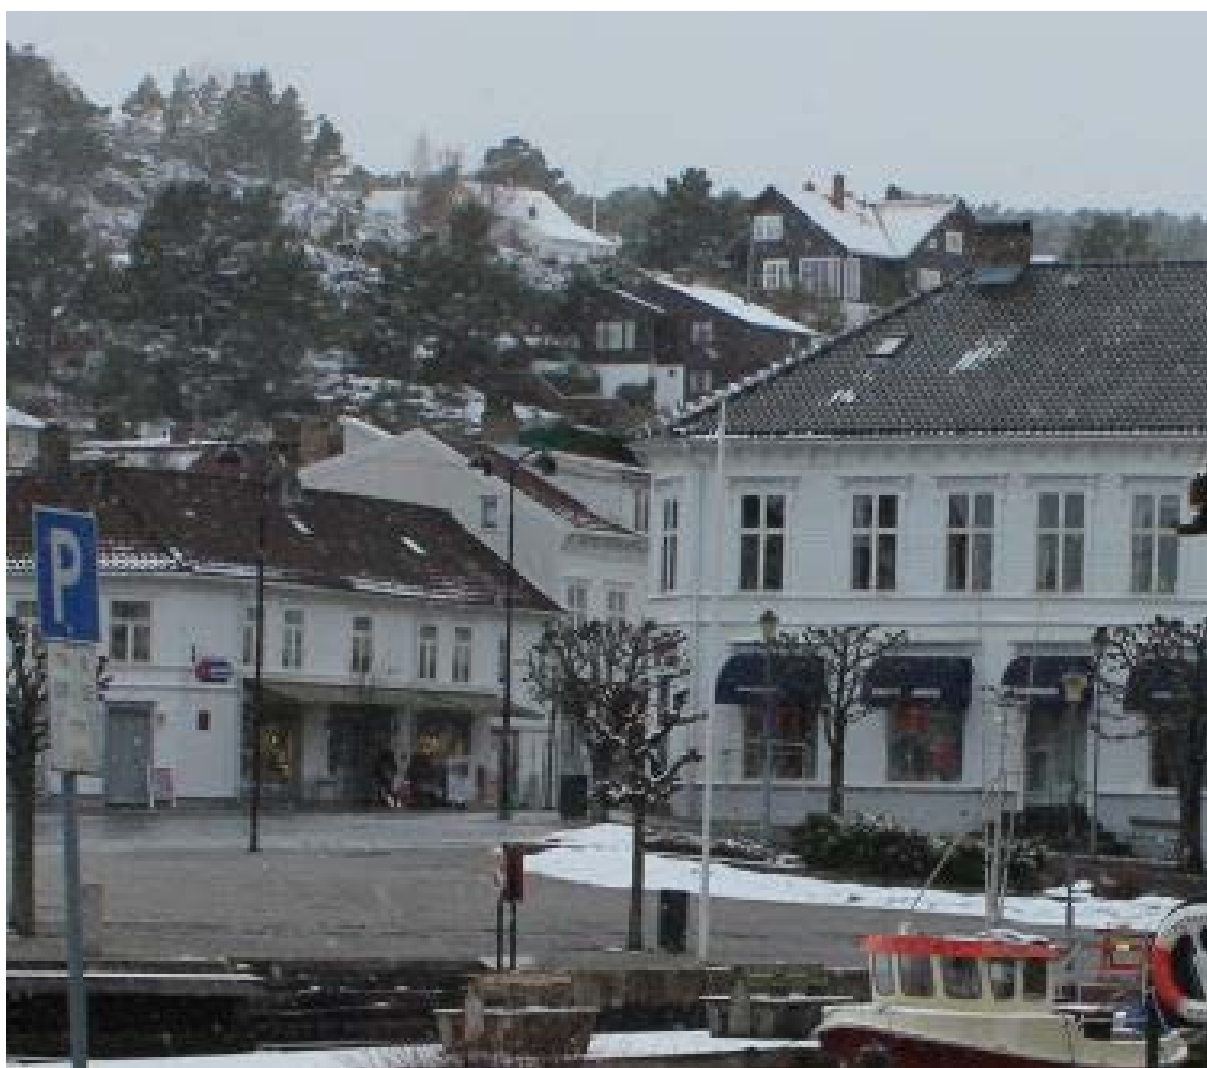
Torvet 3, godt eksempel på brukket hjørne og valmet tak.

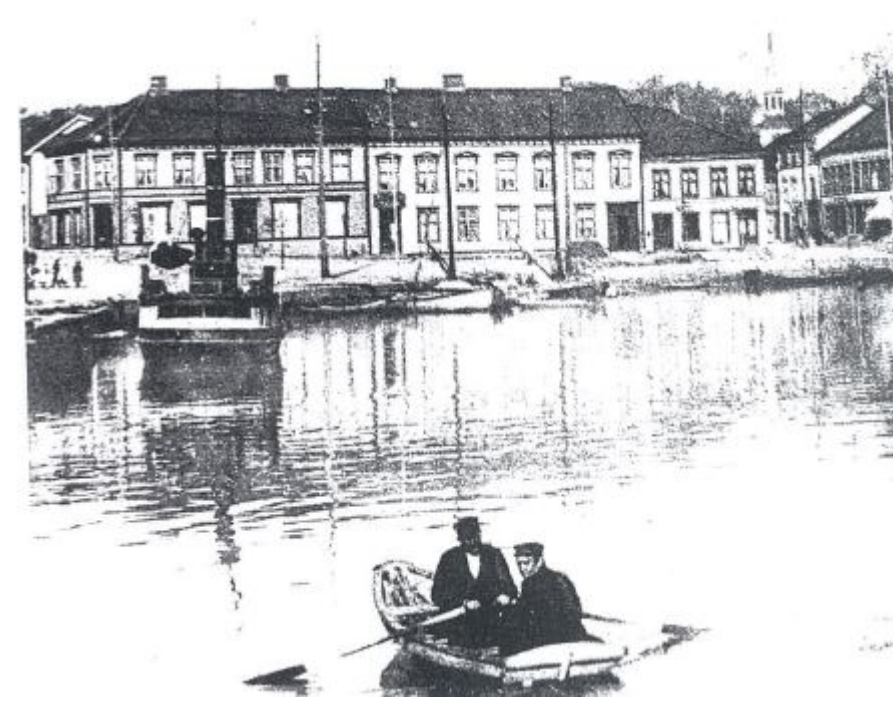
Torvet 3 til venstre i bildet, ca. 1900. Merk fargebruk på eksteriøret: vindusomramminger, langsgående bånd/etasjeskille. (Faksimile fra Jacobsen 1998)

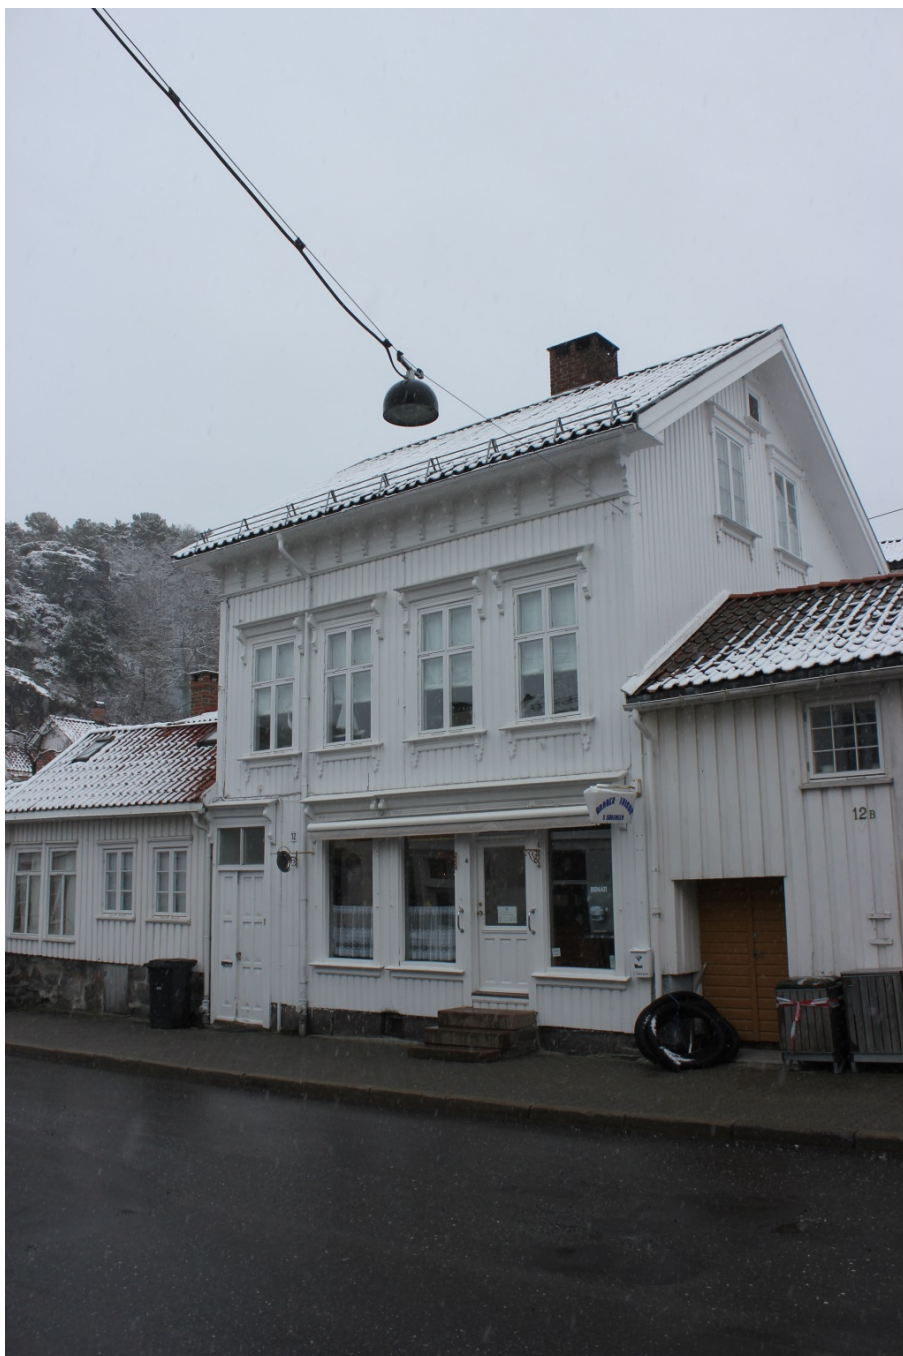
Storgata 12. Inngang til bakgårdsbebyggelse gjennom port til venstre. Flere trekk i fasaden har et tydelig sveitserpreg, blant annet den detaljrike ornamenteringen i gesimsutsmykningen og vindusomrammingen.

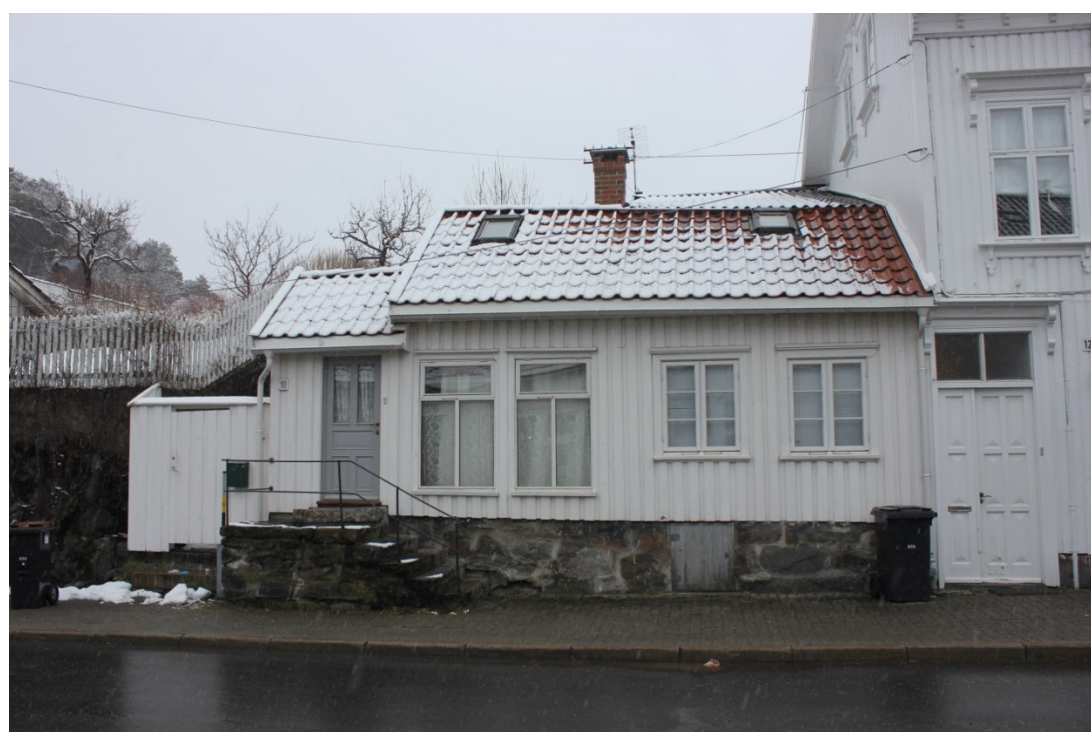
Storgata 10. Bygget er eksteriørmessig en del preget av nyere ombygginger, blant annet nyere takvinduer.

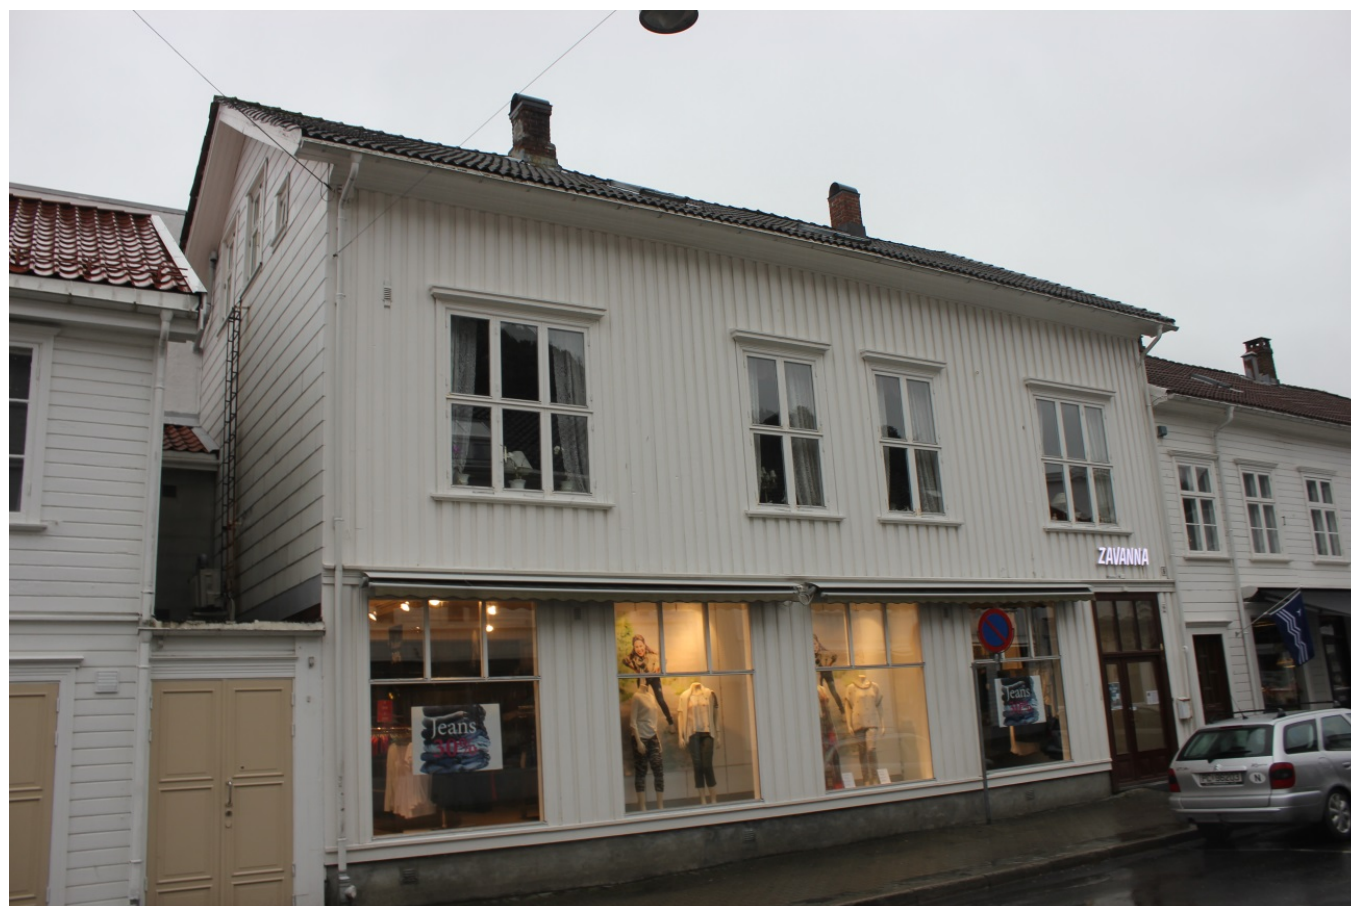
Havnegata 6. Noen eksempler på fasadeendringer er blant annet platene på gavlveggen mot Havnegata 4 og det stående panel i fasaden mot Havnegata.

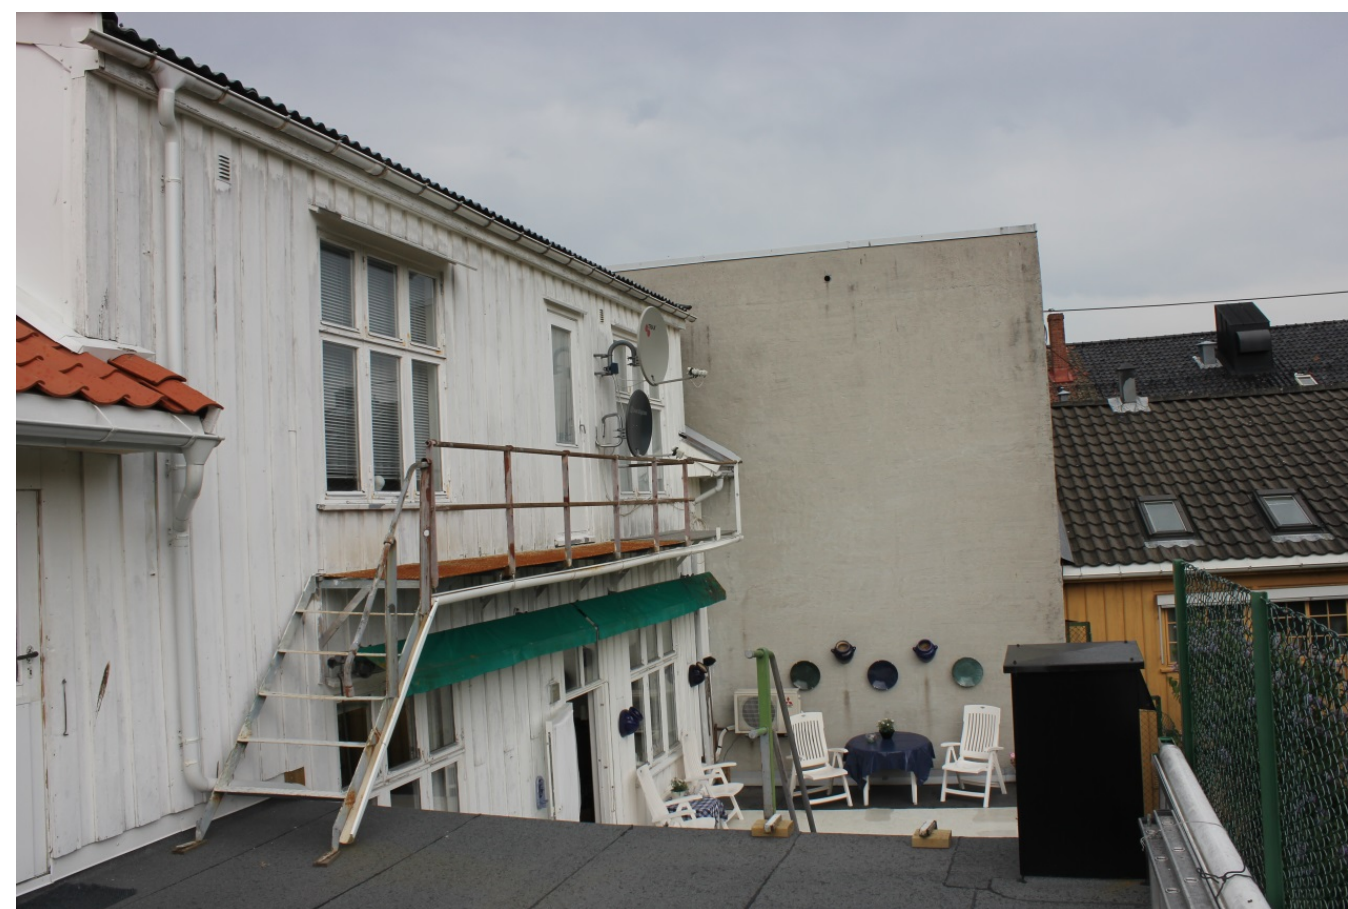
Påbygg i betong på baksiden av Havnegata 4.

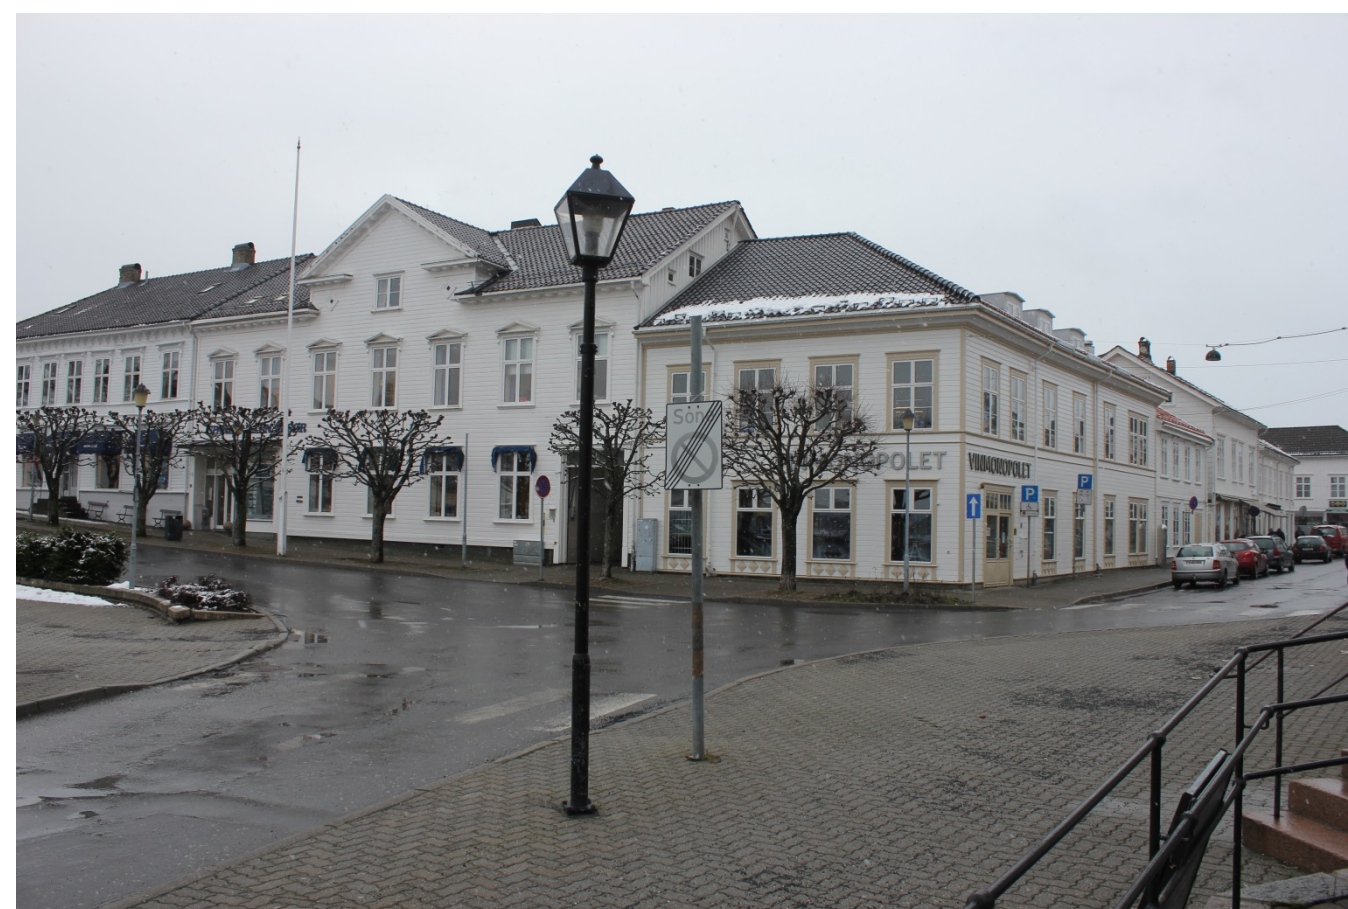
Hjørnet Torvet/Havnegata., huser i dag Vinmonopolet. Bygningen ble ombygget og totalrenovert i 1983.
