Byplankontoret 2016

Kulturmiljøet Kjøpmannsgata

En kulturhistorisk stedsanalyse av bryggerekken og tilhørende områder

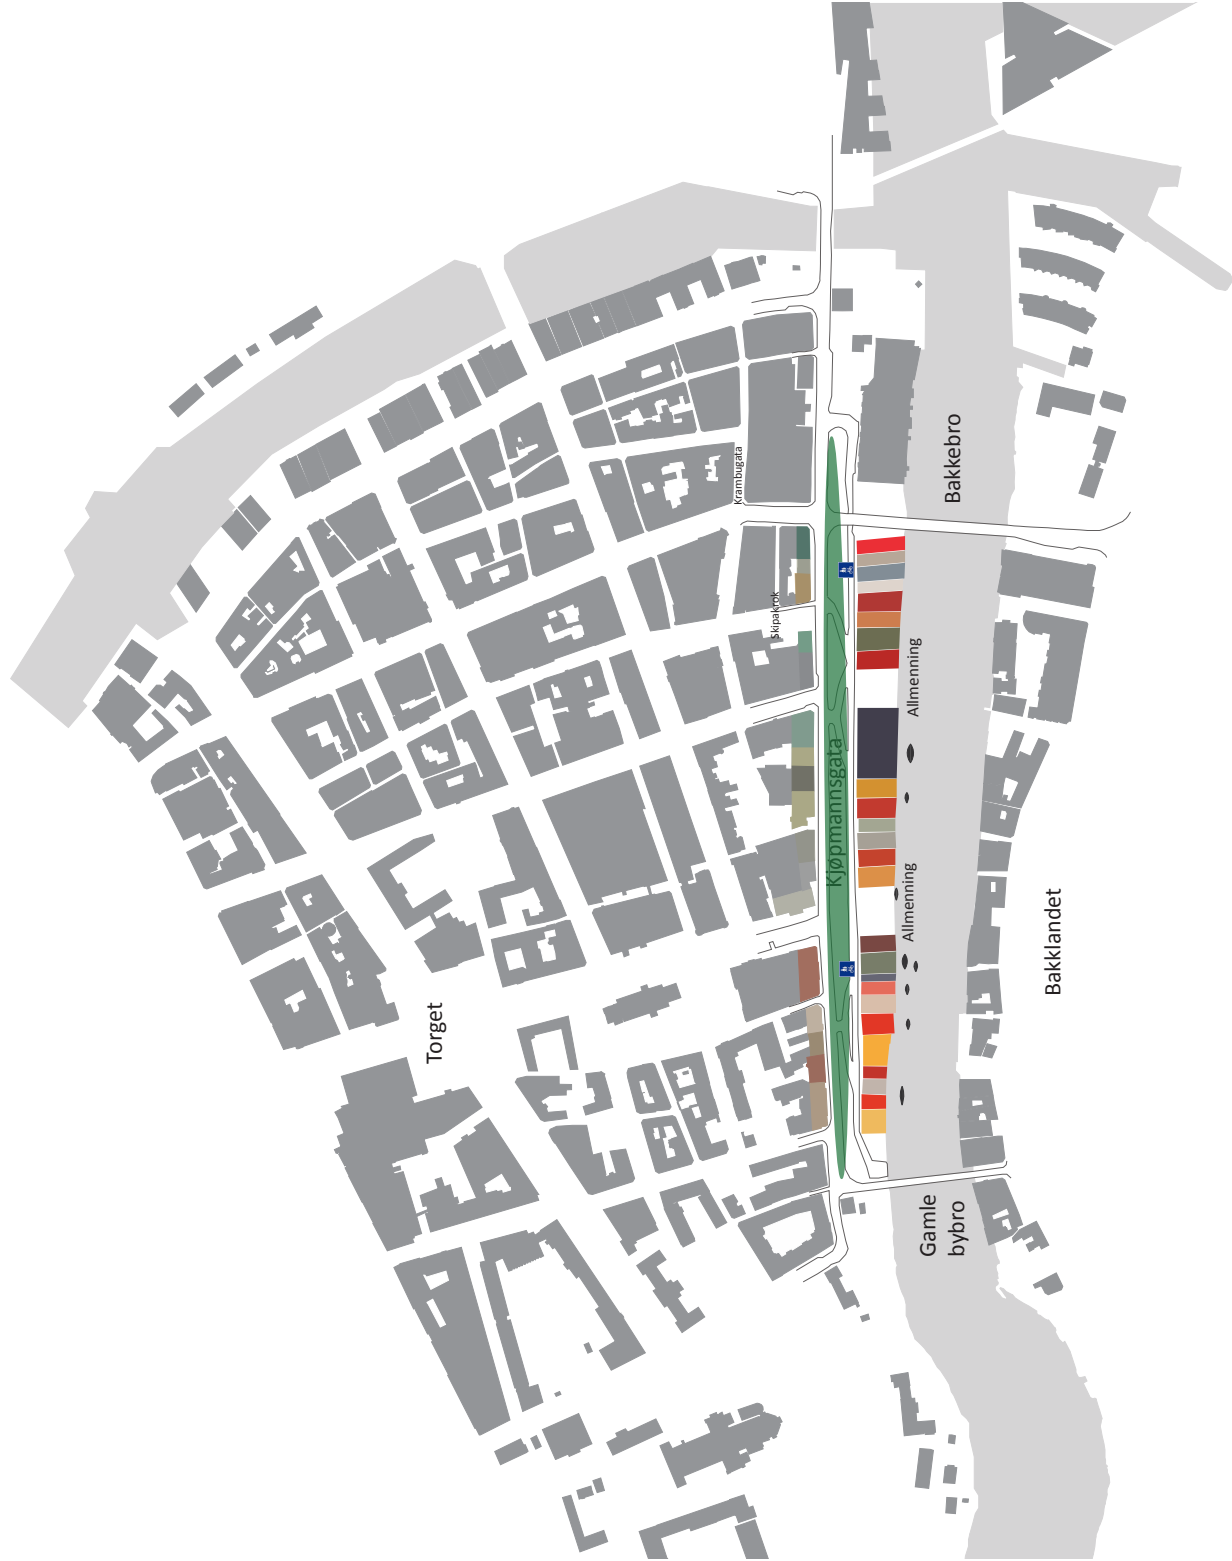
1:4000

Nåtidsskart med bryggenes farger. Illustrasjon: Silje Taftø Petersen

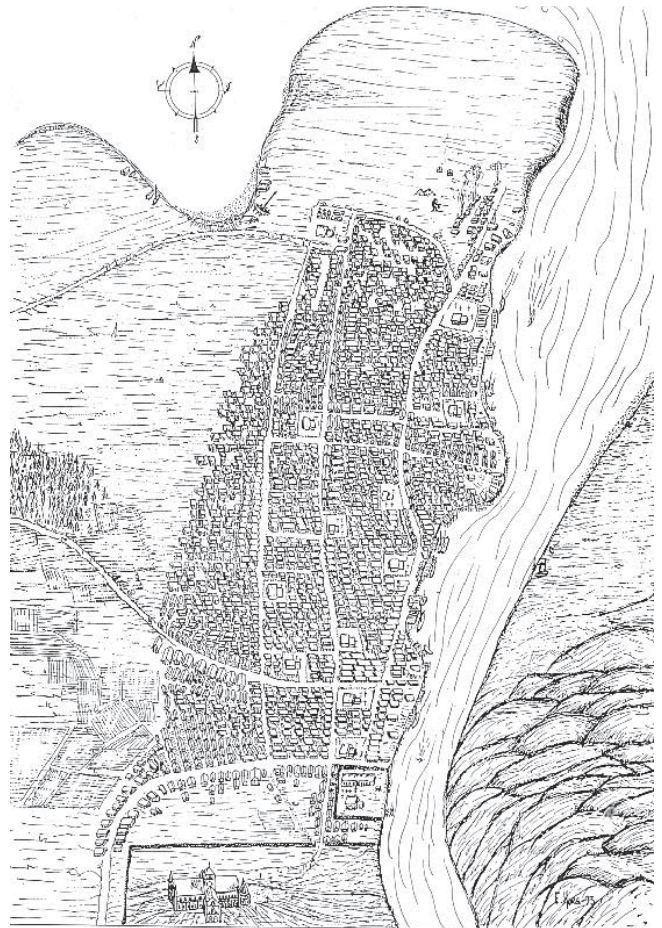
Struktur og tetthet i bebyggelsen omkring år 1300.
Illustrasjon: Axel Christophersen/E. Horg

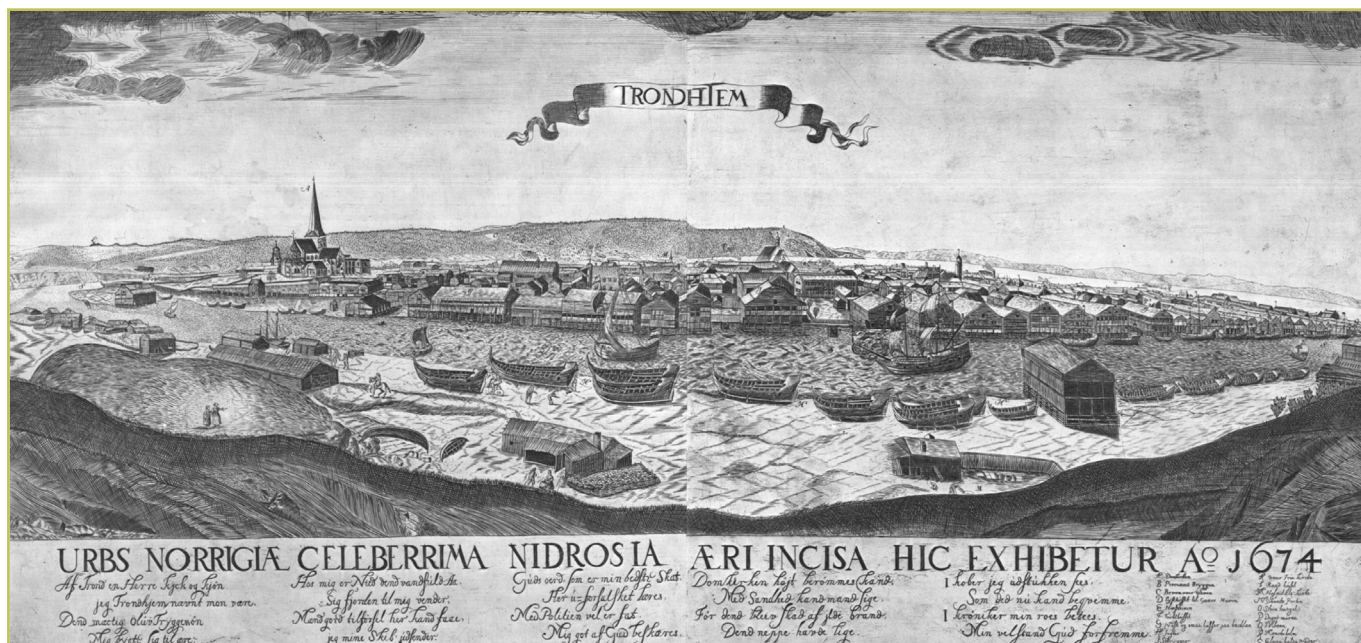
”Maschiussticket” fra 1674 er det første autentiske bildet som forteller oss noe om hvordan bryggene så ut i tida før bybrannen i 1681. Maschiussticket viser byen ved Nidelvas munning sett fra åssiden i øst. Kilde: Kobberstykke tegning fra Jacob Maschius

«Maschiussticket» fra 1674 viser byen ved elvemunningen sett fra åssiden i øst. Dette er det første autentiske bildet som forteller noe om hvordan bryggene så ut på denne tida. Kobbersticket viser at bryggene sto tett i tett langs elva, og at de fleste hadde mønet i øst/vest retning, det vil si med gavlen mot elva.

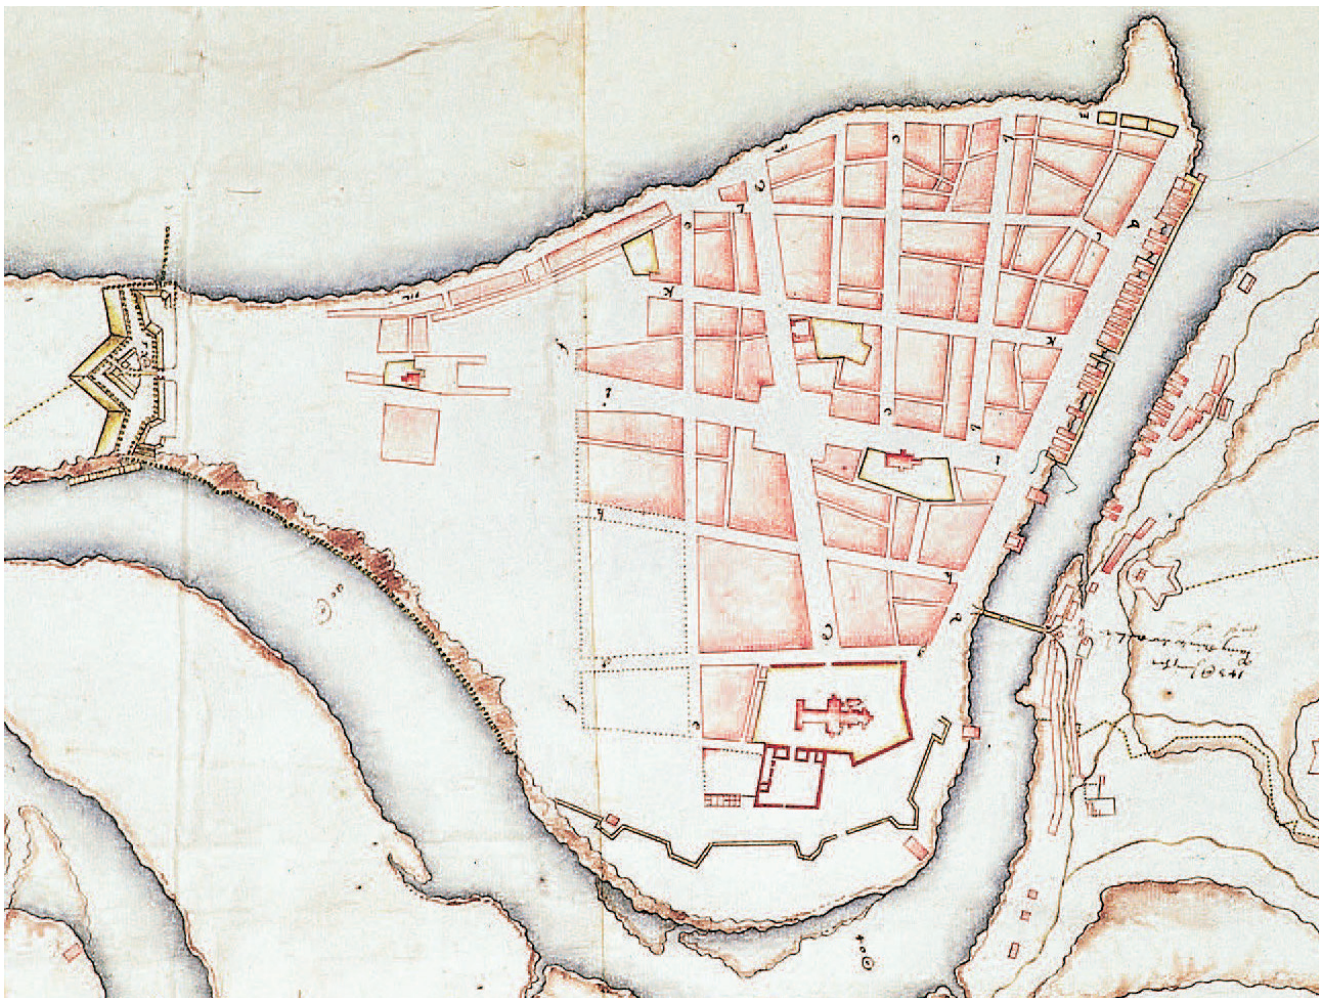
Usignert kart fra 1695, utbygging etter Cicignons byplan. Aksene som går fra nord til sør og fra øst til vest, i tillegg til det markante torget er klare resultater av byplanen. Kilde: Arkitekturguide for Trondheim

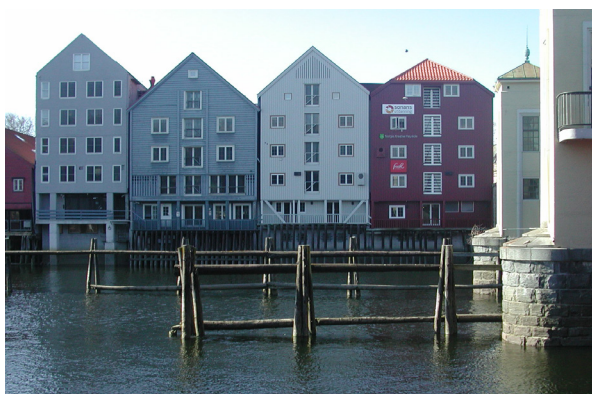
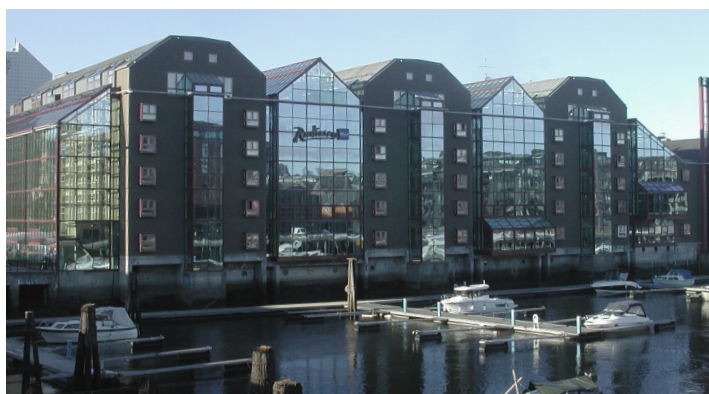
Kjøpmannsgata 63-67 (1983) og Royal Garden Hotell (1982): To eksempler på tilpasning til bryggerekkkene fra samme periode.

I tiden etter at Midtbyplanen ble vedtatt, ble det realisert to større bryggetilpasningsprosjekter i Kjøpmannsgata: I 1982 ble Royal Garden Hotell bygd på branntomtene fra 1967, og Kjøpmannsgata 63-67 ble gjenreist etter brann i november 1983. De viser to helt forskjellige måter å tilpasse seg bryggene på. Royal Garden er først og fremst en utvendig, abstrakt formtilpasning uten å ta igjen hverken materialbruk eller innvendig volumstørrelse fra bryggene. Kjøpmannsgata 63-67, derimot, er tydelig delt opp i tre ulike volumer med samme rytme og høyde som de opprinnelige bryggene, og det er brukt trekledning og ulike farger som skiller de tre nye bryggene fra hverandre som selvstendige enheter. Disse to prosjektene er begge forsøk på tilpasning, men det er likevel bare det ene som oppfyller bestemmelsene i Midtbyplanen. De har i dag like fullt en verdi som eksempler på 1980-tallets tilpasningsarkitektur.

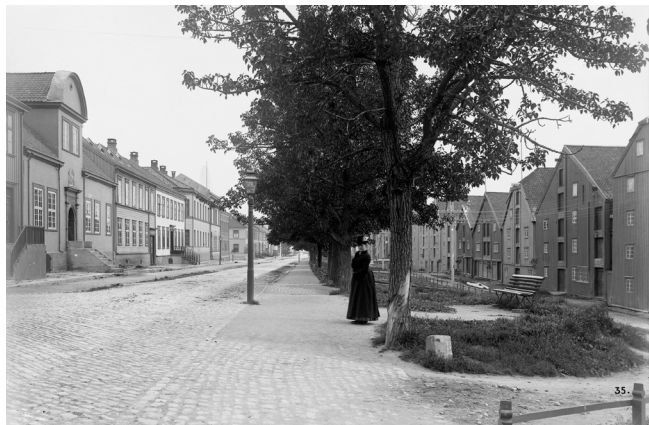
Kjøpmannsgata fra 1870-årene. Kilde: Sverresborg folkemuseum (Schrødersamlingen)

Bildecollage av det historiske bildet og dagens situasjon. Vi ser at vollen har blitt smalere, og at nybyggene i øvre del av Kjøpmannsgata har en høyere høyde enn de opprinnelige byggene hadde. Illustrasjon: Bjørg Helene Andorsen

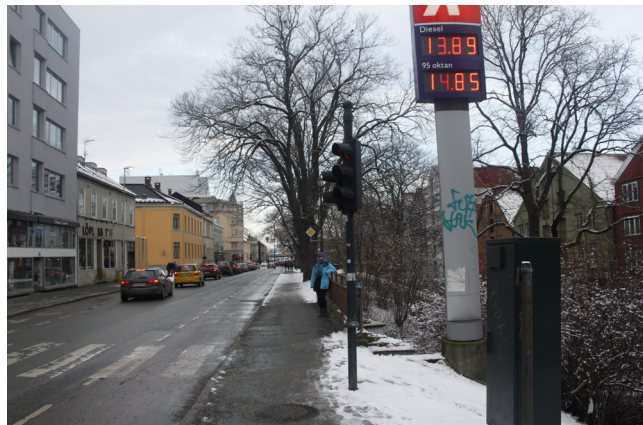
Kjøpmannsgata anno 2015. Foto: Simen H. Sollihøgda.

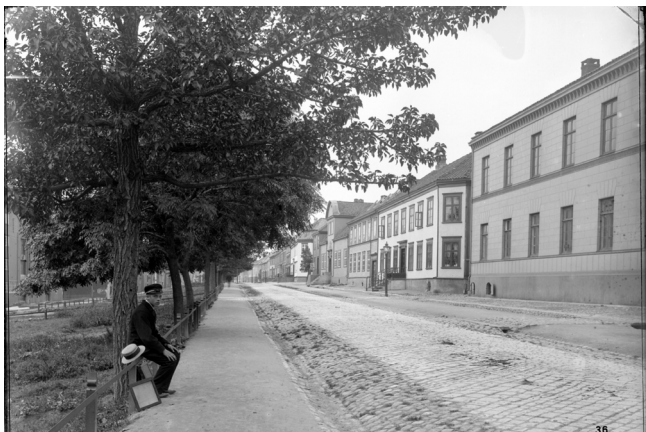
Kjøpmannsgata fra 1870-årene. Kilde: Sverresborg folkemuseum (Schrødersamlingen)

Bildecollage av det historiske bildet og dagens situasjon. Vi ser at brosteinen fra 1800-tallet er erstattet med asfalt, som gir en helt annen karakter til gateløpet. Her kan en også se at Kjøpmannsgata 40 bryter med den lave bebyggelsen. Illustrasjon: Bjørg Helene Andorsen

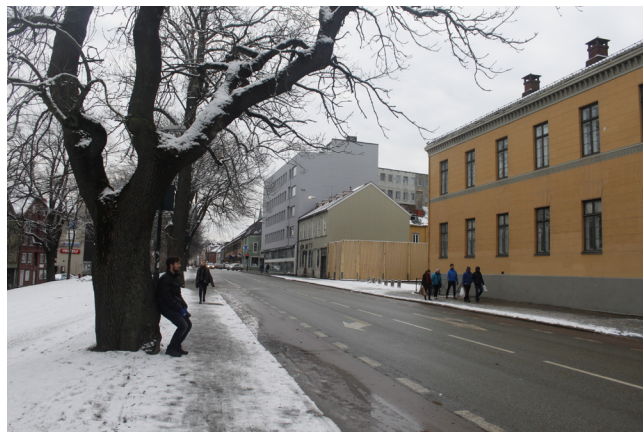
Kjøpmannsgata anno 2015. Foto: Bjørg Helene Andorsen

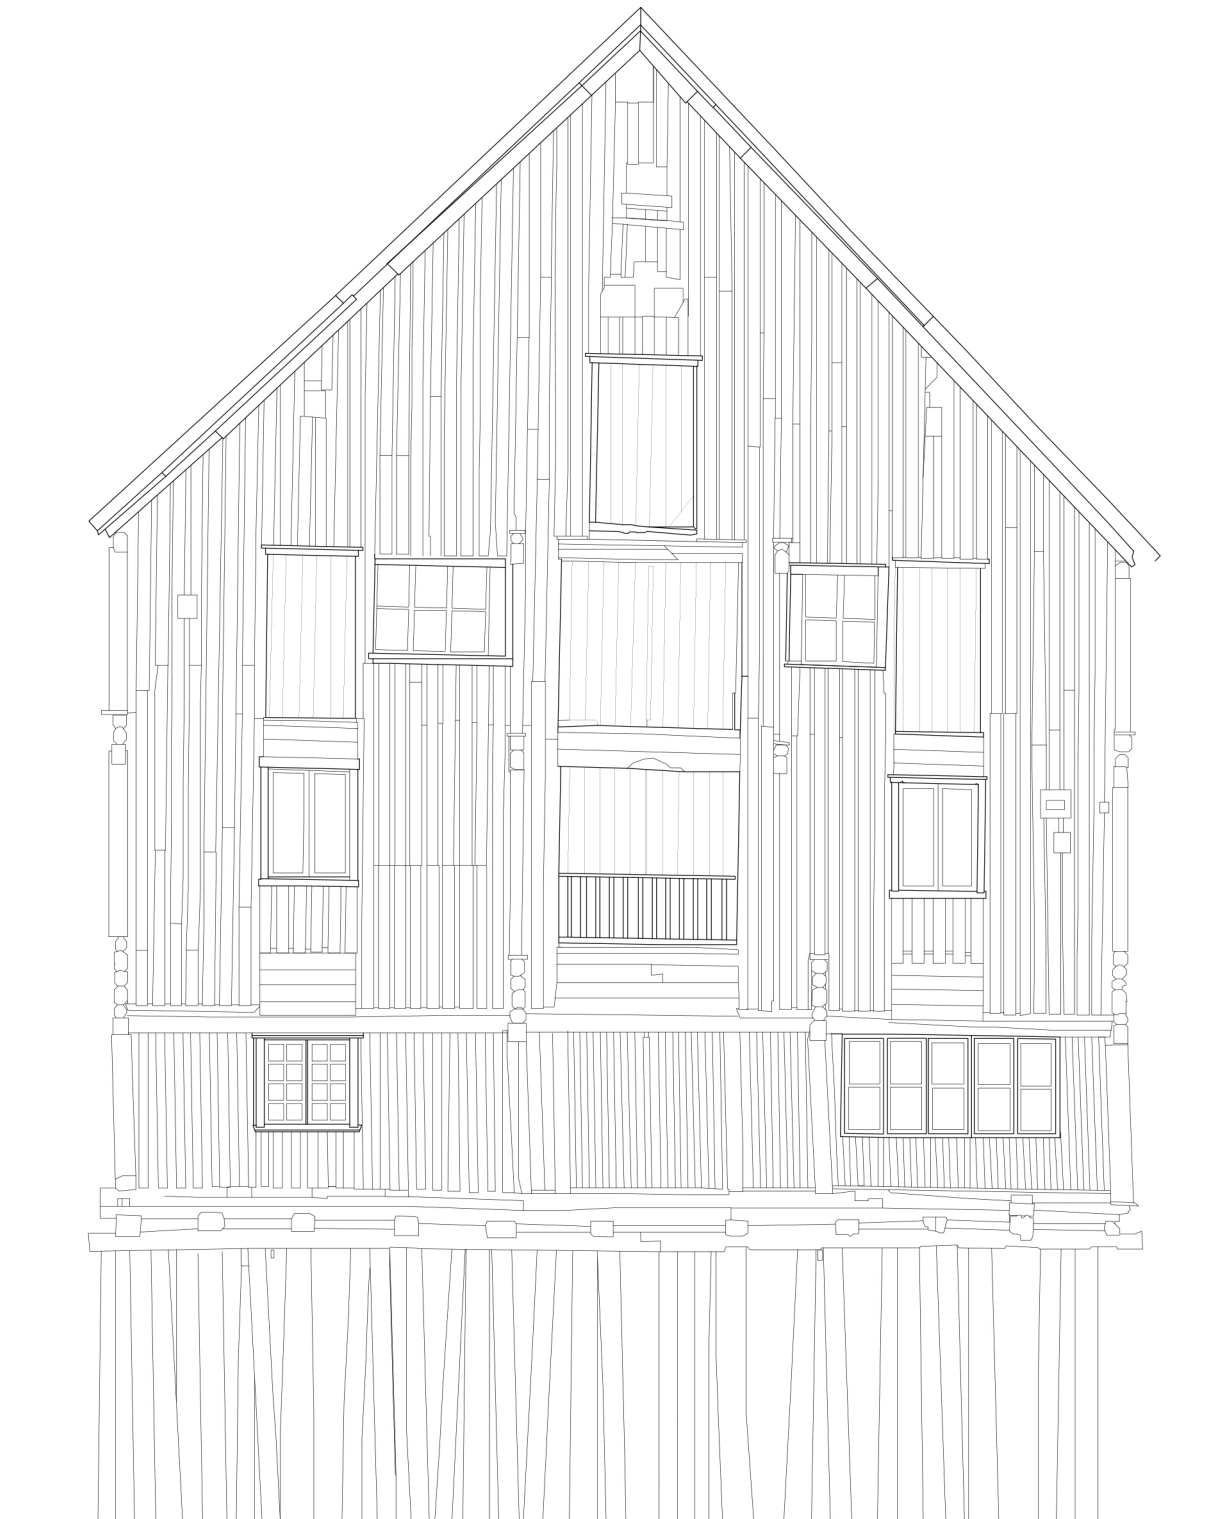
Kjøpmannsgata 29, fasade mot elva 1:100. Illustrasjon: Silje T. Petersen

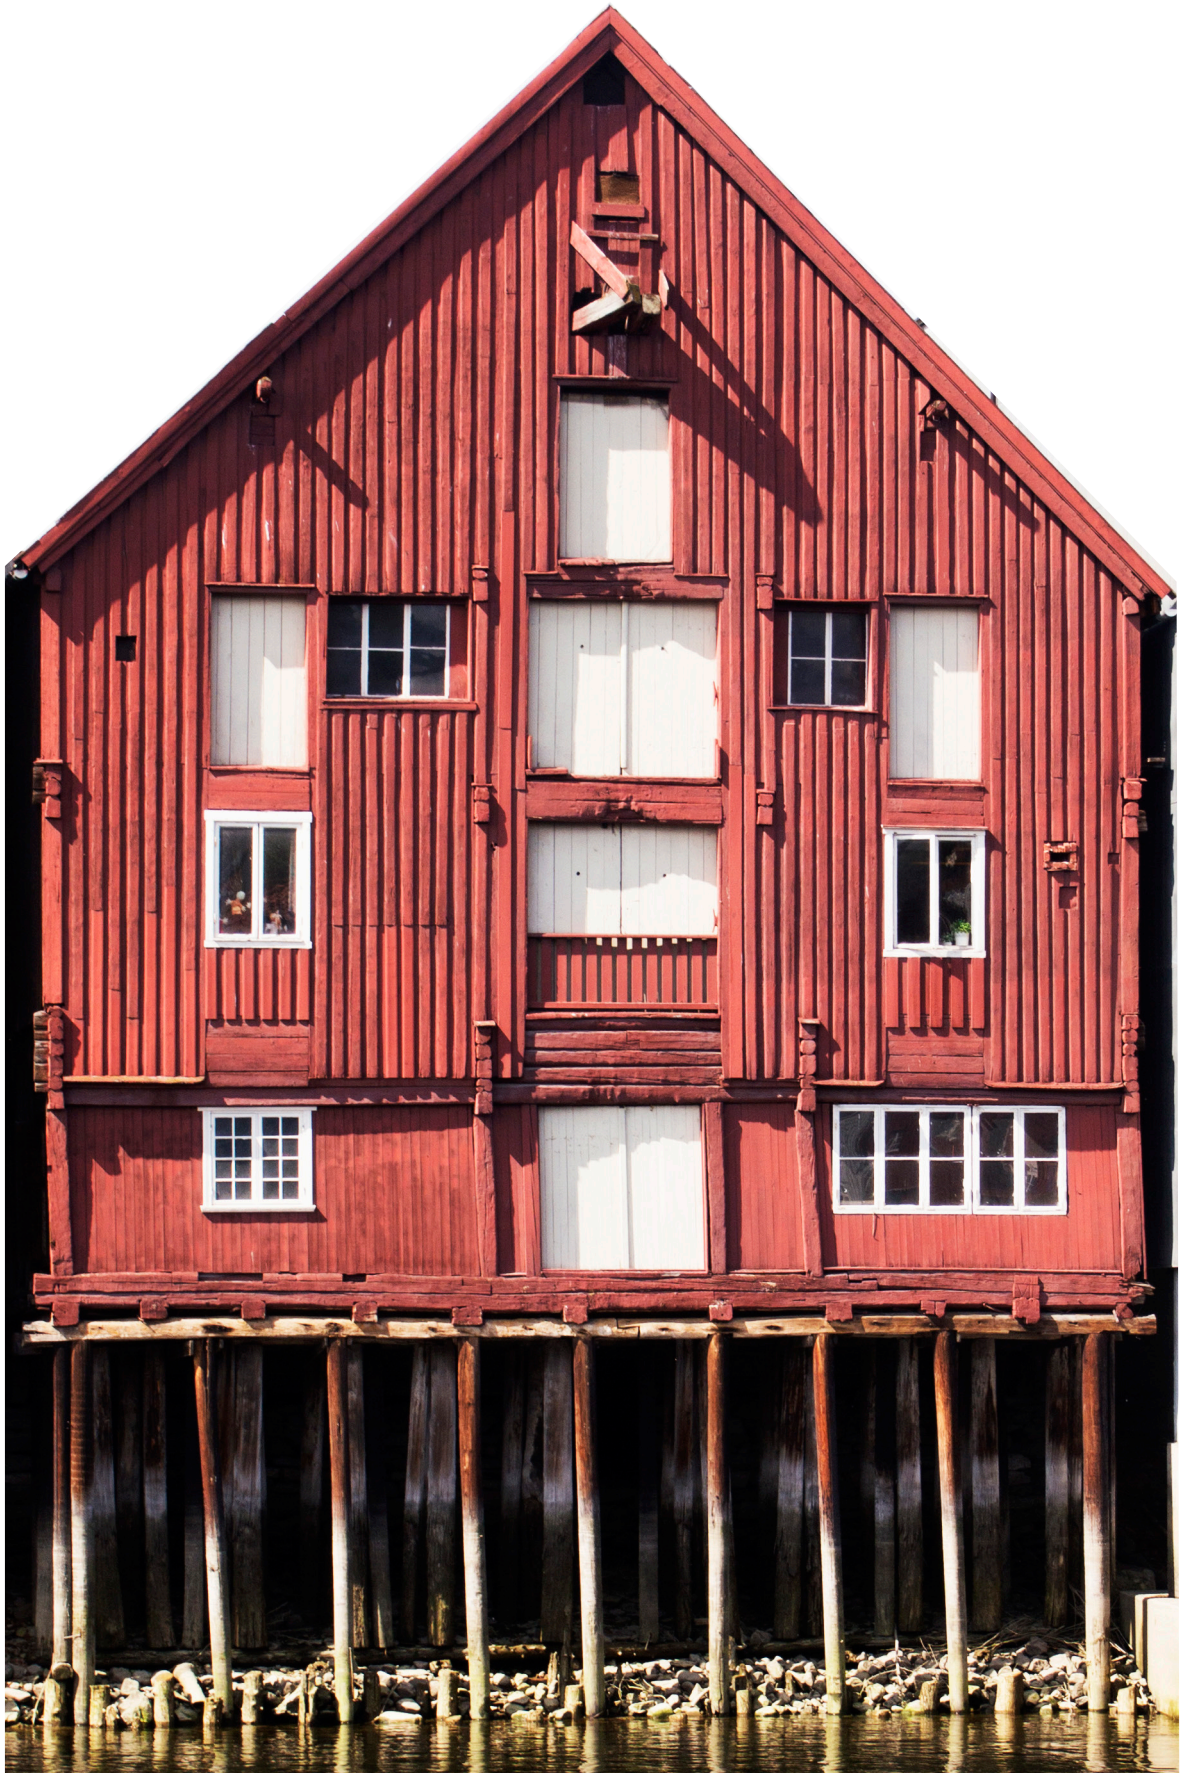
Bryggenes utfordringer: Brannkrav, lave etasjehøyder, manglende lysinnslipp, uisolerte konstruksjoner og utfordringer knyttet til universell tilgjengelighet er noen av utfordringene knyttet til bruk opp i mot gjeldende regelverk. Kjøpmannsgata 29. Foto: Bjørg Helene Andorsen

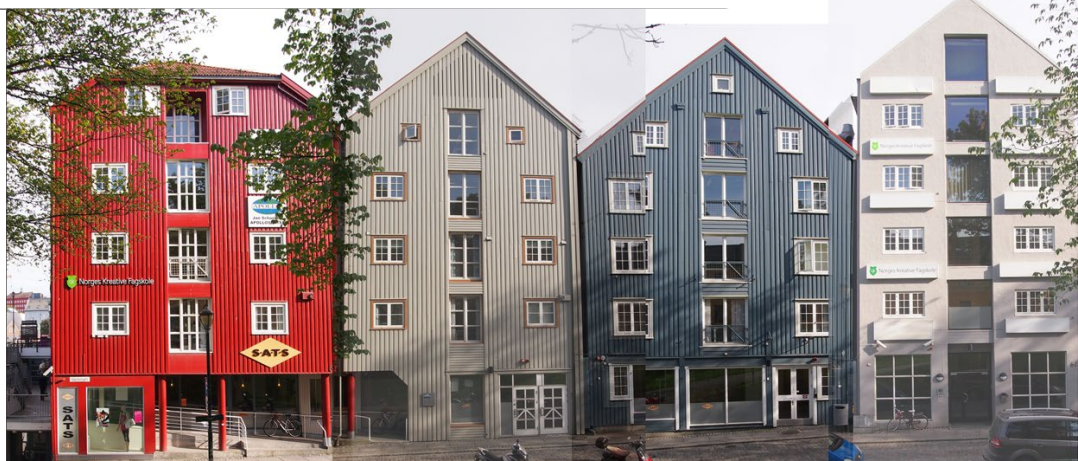
Gatenr.	65/67	63	61
Byggeår	1980-tallet	1980-tallet	1962
Verneverdi/ antikvarisk klasse *)	Ikke klassifisert. Verdi som del av kulturmiljø.	Ikke klassifisert. Verdi som del av kulturmiljø.	Klasse C. Antikvarisk verdi.
Dagens funksjon	Kontor/Næring (skole).		Kontor/Næring.
Utviklings- potensial	Fortsatt bruk som i dag. Det kan være aktuelt å vurdere åpning av «flatbryggene» for passasje langs elvesiden av bryggerekken, spesielt dersom dette gir en positiv funksjonell gevinst. Dette kan få bruksmessig betydning for flere brygger langs elven. En slik løsning kan øke bryggenes attraktivitet og gi bedre tilgjengelighet for publikum.		Rekkverk mot elv bør ha en enklere form og legges på innsiden/mellom søylene.
Elementer sårbare for endring	Eksteriør: Bryggens kulturhistoriske sårbarhet er først og fremst knyttet tilbevaring av hovedform, portmotiv og kledningstype. Interiør: Ingen	Eksteriør: Sårbarheten er knyttet til endringer av hovedformen og den inntrukne «Flatbrygga». Interiør: Ingen

Gatenr.	63 og 65/67	63	61
Verneverdi/ antikvarisk klasse	Ikke klassifisert. Verdi som del av kulturmiljø.	Ikke klassifisert. Verdi som del av kulturmiljø.	Klasse C. Antikvarisk verdi.
Endrings- kapasitet	Middels utvendig, stor innvendig.		Liten utvendig, stor innvendig.
Tåle- grense	4		3-4
Handlingsrom	<p>Eksteriør: Hovedformene, portmotivene, fortolkningen av den inntrukne flatbryggen, og kledningstypen forutsettes bevart.</p> <p>Konstruksjoner: Ingen spesielle begrensninger</p> <p>Interiør: Ingen spesielle begrensninger</p> <p>Bruk: Næring og kultur er anbefalte bruksformål for 1.og 2.etasje. Forutsatt at det tas hensyn til overnevnte handlingsrom, kan det vurderes boliger fra 3.etasje og opp. Ikke antikvarisk klassifisert. Tålegrense i kategori 4. Fungerer godt som næring i dag (skole).</p>		<p>Eksteriør: Hovedformen og fortolkningen av den inntrukne flatbryggen må bevares. Rekkverk mot elva bør gis en enklere form og legges på innsiden av søylene. Bryggen bør holdes i en forholdsvis mørk pussfarge-nyanse.</p> <p>Konstruksjoner: Ingen spesielle begrensninger</p> <p>Interiør: Ingen spesielle begrensninger.</p> <p>Bruk: Næring og kultur er anbefalte bruksformål for 1.og 2.etasje. Forutsatt at det tas hensyn til overnevnte handlingsrom, kan det vurderes boliger fra 3. etasje og opp. Fungerer godt som næring i dag (kontor).</p>

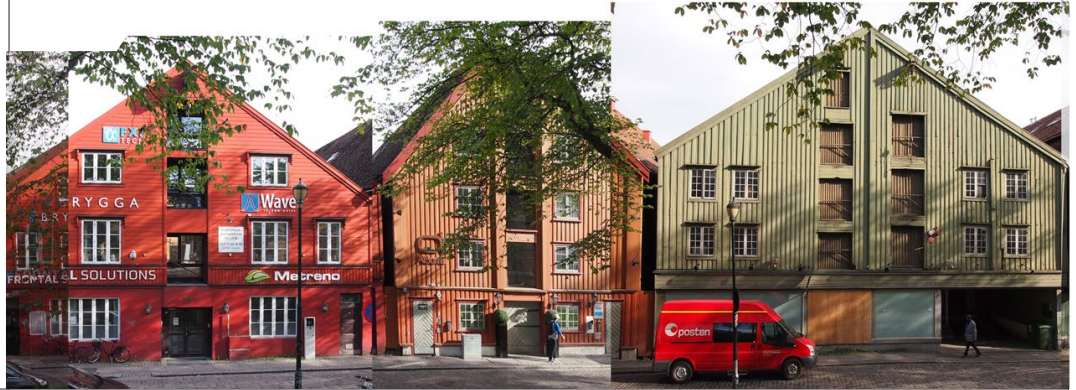
Gatenr.	59	57	53/55
Byggeår	Sannsynligvis før 1740	1740-årene	1767/1839
Verneverdi/ antikvarisk klasse	Klasse B. Høy antikvarisk verdi	Klasse A. Svært høy antikvarisk verdi (fredningsklasse)	Klasse A. Svært høy antikvarisk verdi (fredningsklasse)
Dagens funksjon	Kontor.	Restaurant i 1. og 2. etg. Kontor i de øvrige.	Moské 1. etg. Ellers tom.
Utviklings- potensial	Fungerer godt som næring i dag (kontor). Kan vurderes påbygget i én etasje, men da som rekonstruksjon av tidligere dokumentert situasjon. Portaksen på gatesiden bør føres helt ned til gatenivå. Ved påbygging kan annen bruk enn næring vurderes fra 3. etasje og opp.	Bygningen har gjennom nåværende funksjoner funnet sin form der kulturminneverdier ivaretas. Av antikvariske hensyn anbefales derfor ikke ytterligere endringer. Den store branncellen som går over 2. og 3. etasje gir mulighet for en eksponering og synliggjøring av iboende erdier.	Første etasje er til dels omfattende ombygget og fungerer i dag som moské. Øvrige etasjer har opprinnelig karakter i behold. Ønskes utviklet over tid som lokale for trossamfunn. Av antikvariske hensyn anbefales ikke endring til annen bruk. Tilbakeføring av fasade i 1. etasje er under gjennomføring (2016). Gjenåpning av svalganger kan diskuteres. Dette må veies opp mot aldersverdier.

<p>Gatenr.</p>	<p>59</p>	<p>57</p>	<p>53/55</p>
<p>Verneverdi/ antikvarisk klasse</p>	<p>Klasse B. Høy antikvarisk verdi</p>	<p>Klasse A. Svært høy antikvarisk verdi (fredningsklasse)</p>	<p>Klasse A. Svært høy antikvarisk verdi (fredningsklasse)</p>
<p>Endrings- kapasitet</p>	<p>Liten innvendig og liten til middels utvendig.</p>	<p>Ingen til liten både utvendig og innvendig.</p>	<p>Ingen til liten både utvendig og innvendig.</p>
<p>Tålegrense</p>	<p>2-3</p>	<p>1</p>	<p>1</p>
<p>Handlingsrom</p>	<p>Eksteriør: Fasadeoppbyggingen (i særdeleshet dobbelportsystemet mot elven) må bevares. Kan vurderes påbygget én etasje (som rekonstruksjon av dokumentert tidligere situasjon). Portaksen på gatesiden bør føres helt ned til gatenivå. Flatbryggens rekkverk må gjerne utformes i tremateriale.</p> <p>Konstruksjoner: Gjenværende deler av opprinnelig tømmerkasse og bærekonstruksjoner i tre forutsettes bevart.</p> <p>Interiør: Ikke vurdert.</p> <p>Bruk: Næring og kultur er anbefalte bruksformål for 1. og 2. etasje. Forutsatt at det tas hensyn til overnevnte handlingsrom, kan det vurderes boliger fra 3. etasje og opp. Fungerer godt som næring i dag (kontor).</p>	<p>Eksteriør: Hovedform, tømmerkasse og eksteriørverdier må ikke endres. Det er aldersverdier i kledning, porter og svalgang. Vindusformater og proporsjoner kan ikke endres. På sikt bør vannbord mellom 1. og 2. etasje i portåpning brytes og novkasser føres helt ned.</p> <p>Konstruksjoner: Fundamenter, tømmervegger, hovedkonstruksjoner må bevares. Med en gjennomgående lav takhøyde er det i denne brygga etablert åpninger mellom etasjer, og sammenslåing av etasjer, som ledd i å skape tilstrekkelig romlighet og brukbarhet.</p> <p>Interiør: Bygningen har i dag et begrenset endringspotensial ettersom større istandsetting allerede er gjennomført på en måte som fra 2. etasje fremhever bygningens historie og særegenhet. Spesielt gir den store branncellen som går over 2. og 3. etasje mulighet for en eksponering av iboende interiørverdier. Etagens over restauranten i 2. etasje har i stor grad funnet sin rehabiliterte form. 1. etasje kunne med fordel aktiviseres og gjøres mer utadvendt. I den forbindelse burde den monumentale trappen endres.</p> <p>Bruk: Næring og kultur er anbefalte bruksformål. Brygga egner seg ikke til boligbruk da konstruksjon og interiørverdier har stort krav på bevaring.</p> <p>Benyttes i dag til restaurant og kontor. Alt areal er i bruk, og det er etablert trinnfri adkomst og heis.</p>	<p>Eksteriør: Hovedformen og de bevarte sporene av begge tømmerkassene i sin helhet, all eldre kledning, alle vinduer (unntatt 1. etasje mot gaten), alle porter samt takelhusene forutsettes bevart.</p> <p>Konstruksjoner: Fundamenter, tømmervegger, hovedkonstruksjoner må bevares. Der det er spesielt lave takhøyder kan det i denne brygga vurderes etablert åpninger mellom etasjer som ledd i å skape tilstrekkelig romlighet og brukbarhet.</p> <p>Interiør: Bryggas interiør (med unntak av første etasje) er lite endret fra byggeår (1767 / 1839). Trapp, innvendige dører til tømreboder, tømmervegger og gulvbord er inntakt og må bevares. Både store åpne rom og tømreboder gjør at interiøret har et betydelig opplevelsespotensial.</p> <p>Bruk: Eventuell bruksendring må forutsettes å utnytte bygningen i stor grad slik den er eller har vært, og må ta hensyn til bevarte eldre overflater utvendig og innvendig. Innvendig bør det legges til rette for at gamle overflater skal være eksponerte og at rommene i hovedsak skal beholdes som store, åpne arealer. Næring og kultur er anbefalte bruksformål. Brygga egner seg ikke til boligbruk da konstruksjon og interiørverdier har stort krav på bevaring.</p> <p>Første etasje er allerede delvis omfattende ombygget og benyttes i dag som moské.</p>

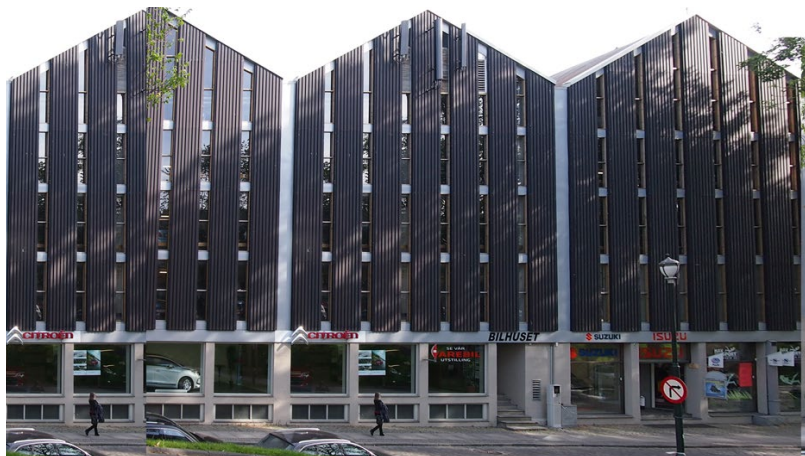
Gatenr.	51	41
Byggeår	1853	1950-tallet
Verneverdi/ antikvarisk klasse	Klasse B. Høy antikvarisk verdi	Klasse C. Antikvarisk verdi
Dagens funksjon	Kontor.	Parkeringshus.
Utviklings- potensial	Deler fungerer i dag godt som næring. Fra 3. etasje og opp vil annen bruk enn næring trolig ikke komme i konflikt med verneinteresser. Eksponert beliggenhet mot allmenningen: Bryggens møte med allmenningen bør kunne utvikles som et særskilt miljøprosjekt. Rekonstruksjon av deler av denne langfasaden bør vurderes, også for å gi gode lysforhold innvendig.	Dette anlegget vil kunne romme mange ulike typer funksjoner dersom det på et tidspunkt ikke lengre er behov for parkeringshus i Kjøpmannsgata. Bevaring av bryggetypologien vil være viktig ved endret bruk. Vertikaliteten og fasadens uttrykk bør da beholdes.
Elementer sårbare for endring	Eksteriør: Hovedform og tømmerkasse. Vindusformater og -åpninger, både i plassering og proporsjoner. Eldre panelkledning. En opprinnelig port. Interiør: Gjenværede deler av opprinnelig tømmerkasse og bærekonstruksjoner i tre. (Gulv i 1.etasje er endret.) Nye overflater i det meste av bygningen skjuler vegger og dekker som kan ha vesentlige aldersverdier.	Eksteriør: Typologien og strukturen i fasadene er viktig, men det kan være aktuelt å vurdere betydelige endringer ut- og innvendig som ledd i tilpasning til ny bruk. Vertikaliteten og fasadens uttrykk bør fortrinnsvis beholdes. Interiør: Ingen

<p>Gatenr.</p>	<p>51</p>	<p>41</p>	
<p>Verneverdi/ antikvarisk klasse</p>	<p>Klasse B. Høy antikvarisk verdi</p>	<p>Klasse C. Antikvarisk verdi</p>	
<p>Endrings- kapasitet</p>	<p>Liten til middels både innvendig og utvendig.</p>	<p>Middels til stor, størst innvendig.</p>	
<p>Tålegrense</p>	<p>3</p>	<p>4</p>	
<p>Handlingsrom</p>	<p>Eksteriør: Hovedform og tømmerkasse, vindusformater og åpninger med plassering og proporsjoner, samt eldre panelkledning og én port bør bevares. Rekonstruksjon av tidligere portåpninger på sydfasaden bør kunne vurderes som ledd i å skape bedre lysforhold innvendig. Bygningens møte med allmenningen bør utvikles som et særskilt miljøprosjekt.</p> <p>Konstruksjoner: Fundament-er, tømmervegger, hovedkonstruksjoner må bevares. Der det er spesielt lave takhøyde kan det i denne brygga vurderes etablert åpninger mellom etasjer som ledd i å skape tilstrekkelig romlighet og brukbarhet.</p> <p>Interiør: Eldre overflater er for en stor del tildekket av nyere kledning slik at verdier i liten grad kan vurderes. Tildekkede og eksponerte konstruksjoner må bevares.</p> <p>Bruk: Næring og kultur er anbefalte bruksformål for 1. og 2. etasje. Forutsatt at det tas hensyn til overnevnte handlingsrom, kan det vurderes boliger fra 3.etasje og opp. Bruk av denne brygga til bolig må vurderes opp mot fremtidig bruk av byrommet Dronningens gate allmenning. Konflikt mellom byromsarrangement og boligbruk må vurderes i reguleringsplanarbeidet.</p>	<p>Eksteriør: Kan i stor grad bygges om. Bevaring av typologien er et viktig utgangspunkt for transformasjon. Har også en kulturminneverdi som parkeringshus. Strukturen i fasadene er tidstypiske, men det kan være aktuelt å vurdere visse endringer som ledd i eventuell tilpasning til ny bruk.</p> <p>Konstruksjoner: Ingen spesielle begrensninger</p> <p>Interiør: Ingen spesielle begrensninger</p> <p>Bruk: Når det ikke lenger vil være behov eller grunnlag for bilparkeringshus i Kjøpmannsgaten kan dette store anlegget gi plass til mange forskjellige bruksformål. Bruk av denne brygga må vurderes opp mot fremtidig bruk av byrommet Dronningens gate allmenning. Næring og kultur er anbefalte bruksformål for 1.og 2.etasje. Forutsatt at det tas hensyn til overnevnte handlingsrom, kan det vurderes boliger fra 3.etasje og opp.</p>

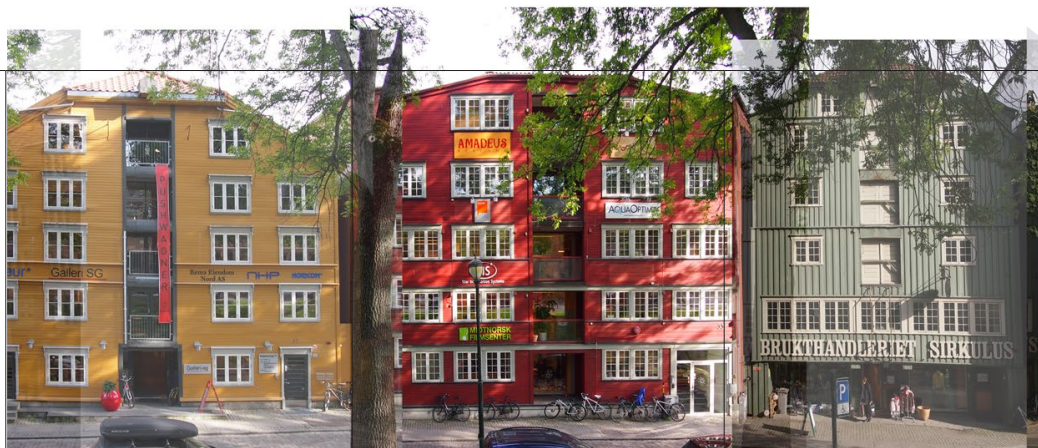
Gatenr.	37	35	33
Byggeår	1800-tallet	1904	ca. 1740
Verneverdi/ antikvarisk klasse	Klasse B. Høy antikvarisk verdi	Klasse B. Høy antikvarisk verdi	Klasse B. Høy antikvarisk verdi
Dagens funksjon	Galleri og kontor.	Kontor.	Nedre etasjer: forretning/ kontor, Øvrig: lager/under ombygging.
Utviklings- potensial	Fungerer godt som næring i dag, 100% i bruk. Totalre- habilitert for næringsformål (kontor og galleri) i 2006 på en måte som fremhever opprinnelige konstruksjoner. Bør ikke ombygges til annen bruk.	Fungerer godt i dag. Annen bruk enn næring fra 3. etasje og opp kan løses uten konflikt med verneinteresser. Endringspotensialet er større enn det som er vanlig i bryggene. Tett søylekon- struksjon i alle etasjer, stor grunnflate og stort lysinn- fall muliggjør relativt åpne planløsninger, eksempelvis kontorlandskap. Opprinnelige overflater er skjult av gips og kan per i dag ikke vurderes. Lave etasjehøyder gjør at delvis åpning mellom, eller eventuelt sammenslåing av etasjer kan vurderes.	Fungerer godt idag. Annen bruk enn næring fra 3. etasje og opp kan komme i konflikt med verneinteresser. Eventuelle bruksendringer må gjennom grundige vurderinger. Fjerning av etasjeskille mellom en lav 4. etasje og loft kan vurderes. Innvendig bæring kan da begrenses til en dobbel søylerekke langs midtak- sen. I nedre etasjer bør endringer i innredning ta utgangspunkt i opprinnelig bodinddeling. Svalganger kan gi mulighet for å åpne gavlsidene mer i de to nedre etasjene, og slik løse dagslysproblematikk.

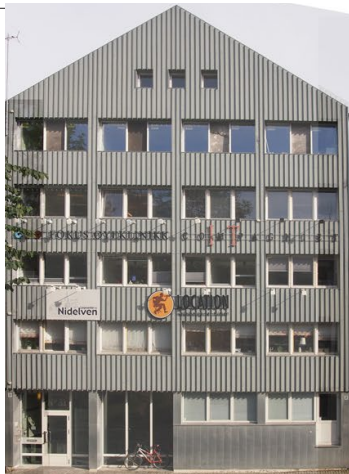
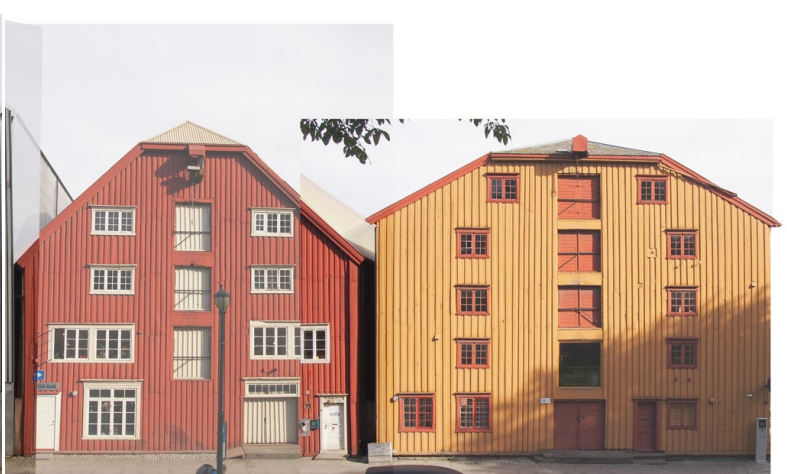
Gatenr.	31	29	27
Byggeår	1956	1800 /1801	1867
Verneverdi/ antikvarisk klasse	Klasse C. Antikvarisk verdi	Klasse A. Svært høy antikvarisk verdi (fredningsklasse)	Klasse A. Svært høy antikvarisk verdi (fredningsklasse)
Dagens funksjon	Kontor.	Næring i 1. etasje og deler av 2. etasje. Ellers tom.	Står tom, men brukes ofte til utstillinger, seminarer, med mer.
Utviklings- potensial	Fungerer i dag godt som næring. Annen bruk enn næring fra 3. etasje og opp vil trolig ikke komme i konflikt med verneinteresser.	De opprinnelige tømrede bodene er fjernet, noe som gir muligheter for relativt åpne planløsninger, eksempel- vis kontorlandskap. For å få tilstrekkelig høyde kan fjerning av enkelte partier mellom etasjene vurderes, eventuelt også gulvet mellom lav 4. etasje og loft. Bæring kan da begrenses til en dobbel søylerekke langs midt- aksen. Svalgangene kan gi mulighet for å åpne noe på gavlsidene i de to nedre etasjene. Hovedform, tømmerkasse og eksteriørverdier kan ikke endres. Av antikvariske hensyn anbefales ikke endring til boligformål.	Av antikvariske hensyn anbefales det ikke endring til boligformål. Ved eventuelle nye, fremtidige formål og tiltak må bryggens autentisitet tas hensyn til.

Gatenr.	31	29	27
Verneverdi/ antikvarisk klasse	Klasse C. Antikvarisk verdi	Klasse A. Svært høy antikvarisk verdi (fredningsklasse)	Klasse A. Svært høy antikvarisk verdi (fredningsklasse)
Endrings- kapasitet	Middels til stor både utvendig og innvendig.	Ingen til liten både utvendig og innvendig.	Ingen til liten både utvendig og innvendig.
Tålegrense	4	1	1
Handlings- rom	<p>Eksteriør: Hovedformen, dimensjonene og aksemotivet på elvesiden må bevares. Endringer innenfor rammen av hovedformen (som bygger på bryggefasadens typologi) kan aksepteres, herunder også endringer av utvendig materialbruk.</p> <p>Konstruksjoner: Ingen spesielle begrensninger.</p> <p>Interiør: Ingen spesielle begrensninger.</p> <p>Bruk: Næring og kultur er anbefalte bruksformål for 1. og 2. etasje. Forutsatt at det tas hensyn til overnevnte handlingsrom, kan det vurderes boliger fra 3. etasje og opp.</p>	<p>Eksteriør: Hovedform, tømmerkasse, kledning, vindu og listverk i 3. og 4. etasje mot gate, portene og gerikter over vindu i 1. etasje mot gate har aldersverdier og må bevares. Vindusformater og proporsjoner kan ikke endres. 2-rams vindu i fasade mot elv kan vurderes erstattet av rekonstruksjon over portmotiv. Det bør kunne diskuteres å åpne svalganger hvis det i sammenheng gir stor gevinst, dvs. får en synergieffekt for andre eiendommer eller øker tilgjengeligen for publikum i vesentlig grad. Gulvet over 4. etg kan aksepteres fjernet. Flatbrygga gir en særlig mulighet for vurdere å åpne bryggen i gavlen mot elva.</p> <p>Konstruksjoner: Fundamenter, tømmervegger, hovedkonstruksjoner (primær og sekundær) må bevares.</p> <p>Interiør: Deler av bryggas interiør er lite endret fra byggeår. Trapper, tømmervegger og gulvbord er inntakt og må bevares, likeledes vinnehjul.</p> <p>Bruk: Eventuell bruksendring må forutsettes å utnytte bygningen i stor grad slik den er eller har vært. Innvendig bør det legges til rette for at gamle overflater kan være eksponerte og at rommene i all hovedsak kan beholdes som store, åpne arealer. Næring og kultur er anbefalte bruksformål for alle etasjer. Brygga egner seg ikke til boligbruk da konstruksjon og interiørverdier har krav på bevaring.</p>	<p>Eksteriør: Hovedform, tømmerkasse, vindusformater/åpninger mht. plassering og proporsjoner, alle portene, vinduer, listverk, panelkledning, den inntrukne flatbryggen langs elven samt de skifertekkede takflatene, som er særlig viktig mot allmenningen og i valmene, skal bevares. I flatbrygga kan rekkverk med fordel endres i retning av et mest mulig enkelt sikringsverk. Rekkverkets farge, som bakvegg bør beholdes. Smårutevindu i portaksen mot elv bør erstattes av port. Alle etasjer er svært godt bevart i opprinnelig skikkelse med unntak av fjernet del av dekke mellom plan 3 og 4.</p> <p>Konstruksjoner: Fundamenter, tømmervegger, hovedkonstruksjoner (primær og sekundær) må bevares.</p> <p>Interiør: Hele bryggas interiør er tilnærmet uendret fra byggeår (1867). Trapp, innvendige dører til tømrede boder, tømmervegger og gulvbord er inntakt og må bevares. De store åpne rommene over første etasje gir interiøret et stort opplevelsespotensial og bør ikke oppdeles i små lukkede arealer.</p> <p>Bruk: Eventuell bruksendring må forutsettes å utnytte bygningen i stor grad slik den er eller har vært, og må ta hensyn til bevarte eldre overflater utvendig og innvendig. Innvendig bør det legges til rette for at gamle overflater skal være eksponerte og at rommene i hovedsak skal beholdes som store, åpne arealer. Næring og kultur er anbefalte bruksformål. Brygga egner seg ikke til boligbruk da konstruksjon og interiørverdier har krav på bevaring. Brygga står i dag tom og brukes sporadisk til utstillinger med mer.</p>

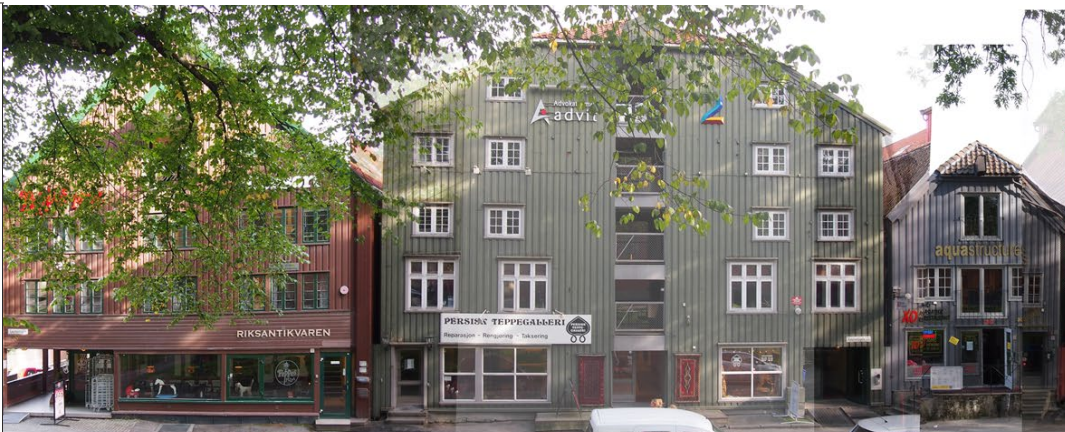
Gatenr.	25	23	21
Byggeår	1796	1858	1828
Verneverdi/ antikvarisk klasse	Klasse B. Høy antikvarisk verdi	Klasse B. Høy antikvarisk verdi	Klasse B. Høy antikvarisk verdi
Dagens funksjon	Restaurant og kontor.	Tepebutikk 1. etasje. Ellers kontor.	Kontor og næring.
Utviklings- potensial	Fungerer i dag godt som næring. Annen bruk enn næring fra 3. etasje og opp vil trolig ikke komme i konflikt med verneinteresser, men forholdet til allmenningen må avklares. Tilbakeføring kan aksepteres i samsvar med dokumentasjon av tidligere utforming. Åpen svalgang kan vurderes innkledt.	Fungerer i dag godt som næring. Annen bruk enn næring fra 3. etasje og opp kan trolig løses uten at det kommer i konflikt med verneinteresser. Det er i 1. etasje mot gaten rom for fasademessig tilbakeføring/tilpasning.	Fungerer i dag godt som næring. Annen bruk enn næring ide øverste etasjene kan trolig løses uten at det kommer i konflikt med verneinteresser. Bygningen kan tåle endringer innenfor typologien.

Gatenr.	25	23	21
Verneverdi/ antikvarisk klasse	Klasse B. Høy antikvarisk verdi	Klasse B. Høy antikvarisk verdi	Klasse B. Høy antikvarisk verdi
Endrings- kapasitet	Middels både utvendig og innvendig.	Liten til middels utvendig og middels innvendig.	Liten både utvendig og innvendig.
Tålegrense	3	3	3
Handlings- rom	<p>Eksteriør: Hovedform og dimensjoner, samt det som er tilbake av den opprinnelige tømmerkassen må bevares. Det er potensial for rekonstruksjon av opprinnelige fasader. Portaksene bør gjeninnføres i begge gavler, fortrinnsvis i nøye samsvar med dokumentasjon av tidligere utforming. I fasadene forøvrig kan det åpnes for endringer av vindusformater og vinduers plassering. Liggende kledning bør erstattes av stående. Inntrukket svalgang bør kles igjen, da den ikke hører med til typologien og bryggas opprinnelige utforming.</p> <p>Konstruksjoner: Fundamenter, tømmervegger og hovedkonstruksjoner må bevares. Takhøyder 2.2 - 2.3 meter.</p> <p>Interiør: Eldre overflater er for en stor del tildekket av nyere kledning slik at verdier i liten grad kan vurderes.</p> <p>Bruk: Næring og kultur er anbefalte bruksformål for 1.og 2.etasje. Forutsatt at det tas hensyn til overnevnte handlingsrom, kan det vurderes boliger fra 3.etasje og opp. Bruk av denne brygga til bolig må vurderes opp mot bruken av byrommet Kongens gate allmenning til ulike typer arrangement. Konflikt mellom byromsarrangement og boligbruk må vurderes i reguleringsplanarbeidet.</p>	<p>Eksteriør: Hovedform, tømmerkasse, vindusstørrelse og -plassering i de øverste etasjer samt portaksene bør bevares. Vinduene i 1. etasje og underetasje mot elven bør endres, og gis en annen inndeling. Dører mot gate i 1. etasje kan også med fordel gis en annen utforming, gjerne med mindre glass. I første etasje mot gaten bør de store vinduene med grovmasket sprosseoppdeling vurderes endret. Elvefasadens portakse bør føres helt ned til kjeller. Portakser bør gjeninnføres i begge gavler, fortrinnsvis i samsvar med dokumentasjon av tidligere utforming. I fasadene forøvrig kan det åpnes for endringer av vindusformater og vinduers plassering. Liggende kledning bør endres til stående, og åpen svalgang kan vurderes innkledd. Vinduene i 1. etasje og underetasje mot elven bør endres, og blant annet gis en annen inndeling.</p> <p>Konstruksjoner: Fundamenter, tømmervegger og hovedkonstruksjoner må bevares. Takhøyder 2.25 - 2.35 meter.</p> <p>Interiør: Eldre overflater er for en stor del tildekket av nyere kledning slik at verdier i liten grad kan vurderes.</p> <p>Bruk: På grunn av stort volum og størrelse er brygga egnet til flere plasskrevende formål. Næring og kultur er anbefalte bruksformål for 1.og 2.etasje. Forutsatt at det tas hensyn til overnevnte handlingsrom, kan det vurderes boliger fra 3. etasje og oppover. Brygga er i antikvarisk klasse B med tålegrense i kategori 3.</p>	<p>Hovedformen, gjenværende tømmervegger, portaksene og paneltypene bør bevares. Bygningen kan tåle mindre endringer innenfor typologien. Portmotiv bør etableres også i underetasjen mot elven. Eksisterende veranda bør vurderes ombygget til en lettere, mer transparent variant. Boligformål kan vurderes innenfor byggets tålegrense, og kun fra fra 3. etasje og opp.</p>

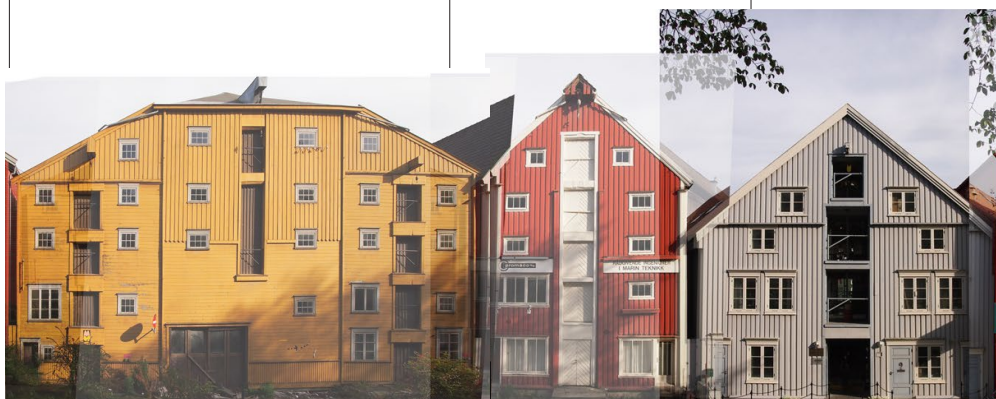
Gatenr.	13	11	9
Byggeår	Midtparti: 1740-tallet Sidefløyer: 1840	Ca.1780	1766
Verneverdi/ antikvarisk klasse	Klasse A. Svært høy antikvarisk verdi (fredningsklasse)	Klasse B. Høy antikvarisk verdi	Klasse B. Høy antikvarisk verdi
Dagens funksjon	Står tom.	Står tom.	Kontor hele brygga.
Utviklings- potensial	Av antikvariske hensyn anbefales det ikke endring til boligformål. Nye formål og tiltak må i svært stor grad tilpasses autentisk konstruksjon og materialbruk, der reparasjon prioriteres fremfor utskiftninger. Strukturelle endringer er svært begrenset. Nødvendige tekniske installasjoner tillates ved riktig tilpasning i bygget. I store deler av 1. og 2.etasje og deler av 3. og 4. etasje er det gjort betydelige inngrep. Her er utviklingspotensialet størst. Eventuell rekonstruksjon av tidligere stadier i utviklingen vil også være mulig.	Mer dagslys kan oppnås i fasadene ved å åpne portene i alle etasjer for lysinnslipp. Påbygging til den høyde bryggen hadde fra 1870-tallet og frem til brann i 1950 kan vurderes. Kan være egnet til næring, kontor og bolig fra 3. etasje og opp uten å komme i konflikt med verneverdier. På grunn av eksponering sett fra Gamle bybro er fasadens uttrykk ekstra viktig.	1980-tallsfasadene er i store trekk miljømessig oppsluttende, og kan med fordel beholdes. Kan være egnet til næring, kontor og en større bolig i toppetasjen. På grunn av eksponering sett fra Gamle bybro er fasadens uttrykk ekstra viktig.

Gatenr.	13	11	9
Verneverdi/ antikvarisk klasse	Klasse A. Svært høy antikvarisk verdi (fredningsklasse)	Klasse B. Høy antikvarisk verdi	Klasse B. Høy antikvarisk verdi
Endrings- kapasitet	Liten utvendig, liten til middels innvendig.	Liten utvendig, Middels til stor innvendig.	Liten til middels utvendig, middels innvendig.
Tålegrense	1	3	3
Handlings- rom	<p>Eksteriør: Aldersverdier i hovedform, all kledning, alle vinduer og alle porter, gurtgesimsene og takelhus må bevares. Brygga må jekkes opp og refundamenteres. Eldre elektriske isolatorer på vegg, pipe på vegg mot gate må bevares. Det kan åpnes for større lysinnfall via takvinduer og porter. Vegg mot elv fremstår i dag umalt, noe som i seg selv er et verdifullt uttrykk som bør tas vare på.</p> <p>Konstruksjoner: Det er sterkt begrenset mulighet for strukturelle endringer i bryggen dersom egenarten skal tas vare på. Tømmervegger må bevares, samt gjenværende deler av eksisterende konstruksjoner. Der det er spesielt lave etasjehøyder kan nødvendige tilpasninger vurderes (for eksempel ved at sekundærbæring delvis tas bort)</p> <p>Interiør: Store interiørkvaliteter i eksponerte tømmervegger og konstruksjoner som må bevares. Særlig storslagne rom, fremkommet ved sammenslåing av etasjer, må tas vare på.</p> <p>Bruk: Eventuell bruksendring må forutsettes å utnytte bygningen i stor grad slik den er eller har vært, og må ta hensyn til bevarte eldre overflater utvendig og innvendig. Innvendig bør det legges til rette for at gamle overflater kan være eksponerte og at rommene i all hovedsak kan beholdes som store, åpne arealer. Næring og kultur er anbefalte bruksformål for alle etasjer. Brygga egner seg ikke til boligbruk da konstruksjon og interiørverdier har krav på bevaring.</p>	<p>Eksteriør: Hovedformen, eldre vinduer og porter, samt kledning i øvre del mot gate og lasteluke til kjeller må bevares. Gjelder også avslutningsdetaljer knyttet til novkasse på hjørner, noe som er med å fortelle om bygningens forskjellige faser. Mer dagslys i fasadene kan oppnås ved å åpne portene i alle etasjer for lysinnfall. Påbygging til den høyde brygga hadde fra 1870-tallet og frem til brannen i 1950 kan vurderes.</p> <p>Konstruksjoner: Tømmervegger må bevares, likeså de gjenværende deler av eksisterende konstruksjoner som kan kombineres med ny bruk. Manglende samsvar mellom nye etasjer og ytre fasade må i hovedsak løses på innsiden.</p> <p>Interiør: I kjeller er opprinnelige interiørkvaliteter i form av murer og stolper til dels inntakt. I øvrige etasjer er det på grunn av tidligere brann få interiørkvaliteter.</p> <p>Bruk: Næring og kultur er anbefalte bruksformål for 1. og 2. etasje. Forutsatt at det tas hensyn til overnevnte handlingsrom, kan det vurderes boliger fra 3. etasje og opp. Brygga har begrensede interiørverdier.</p>	<p>Eksteriør: Dagens 1980-tallsfasader er i store trekk miljømessig oppsluttende, og kan med fordel beholdes. Porter mot elven bør tas vare på selv om de ikke er svært gamle. Vindusformater/åpninger mht. plassering og proporsjoner forutsettes bevart.</p> <p>Konstruksjoner: Tømmervegger og hovedkonstruksjoner (Primær- og sekundærbæring) forutsettes bevart. Gode takhøyder.</p> <p>Interiør: Eldre overflater er for en stor del tildekket av nyere kledning slik at verdier i liten grad kan vurderes.</p> <p>Bruk: Næring og kultur er anbefalte bruksformål for 1. og 2. etasje. Forutsatt at det tas hensyn til overnevnte handlingsrom, kan det vurderes boliger fra 3. etasje og opp. Brygga har begrensede interiørverdier.</p>
