Byplankontoret 2016

Kulturmiljøet Kjøpmannsgata

En kulturhistorisk stedsanalyse av bryggerekken og tilhørende områder

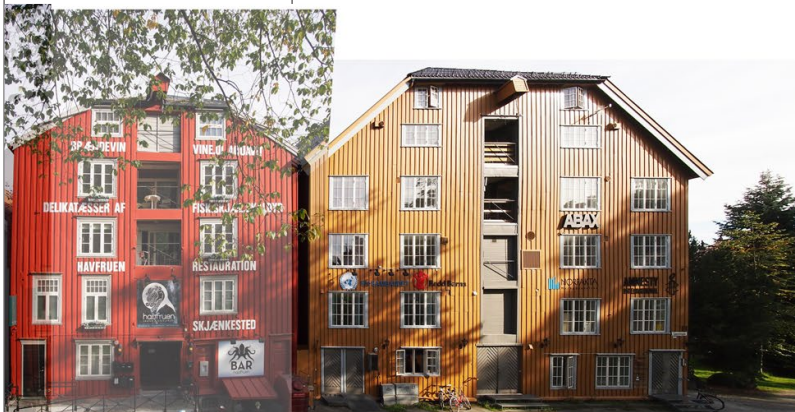
Gatenr.	7	5
Byggeår	1872	1815/1978
Verneverdi/ antikvarisk klasse	Klasse B. Høy antikvarisk verdi	Klasse C. Antikvarisk verdi
Dagens funksjon	Restaurant 1. etg og kjeller. Kontor i resten.	Kontor.
Utviklingspotensial	Fasadene bør ikke endres. Inngang og utforming av rampe kan endres over tid. Fungerer godt som næring i dag. Annen bruk enn næring fra 3. etasje og opp vil trolig kunne løses uten å komme i konflikt med verneinteresser. På grunn av eksponering sett fra Gamle bybro er fasadens uttrykk ekstra viktig.	Fungerer godt som næring i dag. Nåværende fasadekarakter og utvendig materialbruk bevares. Annen bruk enn næring fra 3. etasje og opp vil trolig kunne løses uten å komme i konflikt med verneinteresser. 2. etasje kan som unntak vurderes. Fortrinnsvis bruk som kontor, men kan bygges om til bolig innenfor rammen. Fasaden mot sør er ikke typisk for bryggene, derfor større potensial her for nye og noen større åpninger her. På grunn av eksponering sett fra Gamle bybro er fasadens uttrykk ekstra viktig.

Gatenr.	7	5
Verneverdi/ antikvarisk klasse	Klasse B. Høy antikvarisk verdi	Klasse C. Antikvarisk verdi
Endringskapasitet	Liten utvendig og middels innvendig	Middels utvendig, middels til stor innvendig.
Tålegrense	2	4
Handlingsrom	<p>Eksteriør: Eldre kledning, porter og takelhus, vinduer, gerikter og detaljer forutsettes bevart. Det samme gjelder listverk med høy alder. Fasadene har godt rekonstruerte vinduer av gjennomgående god utførelse, noe som gir klar grunn til å avstå fra fasadeendringer. Inngang og utforming av rampe kan endres over tid. De større skiltplatene i gatefasaden kan med fordel fjernes.</p> <p>Konstruksjon: Tømmerkasse og hovedkonstruksjoner (Primær- og sekundærbæring) forutsettes bevart.</p> <p>Interiør: Opprinnelige, konstruktive ledd eksponert flere steder.</p> <p>Bruk: Næring og kultur er anbefalte bruksformål for alle etasjer. Brygga egner seg ikke til boligbruk da konstruksjon og interiørverdier har krav på bevaring.</p>	<p>Eksteriør: Gjenstående deler av tømmerkassen med åpninger, hovedform og -dimensjoner, tak og tekking fra før brannen i 1939, lasteport i kjeller samt den nåværende fargesettingen i øker (fra før 1939) forutsettes bevart. Nåværende fasadekarakter og utvendig materialbruk må beholdes. Fasadene mot sør er ikke typisk for bryggene, og det er derfor større potensial for nye åpninger i sørvegg enn i gavlene. Utskifting av vinduer er akseptabelt. Det vil være mulig å lage større vindusåpninger knyttet til franske vinduer på sørfasaden, men viktig at minimum to referansevinduer blir stående i veggen. Solavskjermingstype bør vurderes endret. Lasteporner i sør bør gjenskapes. Etablering av porttakse mot elven må vurderes, muligens kan det her innpasses to akser.</p> <p>Konstruksjon: Gjenværende deler av opprinnelig konstruksjon i 1. etasje og kjeller må bevares. Generelt gode etasjehøyder.</p> <p>Interiør: Ingen særskilte interiørverdier.</p> <p>Bruk: Næring og kultur er anbefalte bruksformål for 1. og 2. etasje. Forutsatt at det tas hensyn til overnevnte handlingsrom, kan det vurderes boliger fra 3. etasje og opp. Brygga er egnet for dette formålet fordi det er få interiørverdier, gode muligheter for tilstrekkelig dagslys og uteareal mot sør.</p>

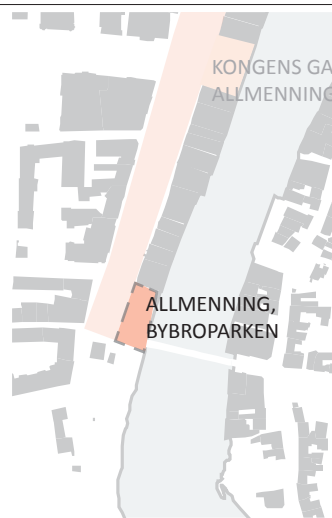
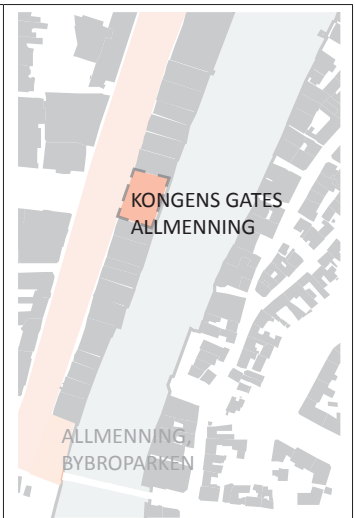
Sted	Vollen i Kjøpmannsgata	Allmenningen ved Bybroen (Bybroparken)	Kongens gates allmenning (Rådhusallmenningen)
Etablering	1681	1681	1681
Verneverdi/ antikvarisk klasse	Hensynssone kulturmiljø og kulturlandskap. Høy antikvarisk verdi og rekreasjonsverdi.	Hensynssone kulturmiljø og kulturlandskap. Høy antikvarisk verdi. Høy rekreasjonsverdi.	Hensynssone kulturmiljø og kulturlandskap. Høy antikvarisk verdi. Rekreasjonsverdi.
Dagens funksjon	Park/grøntrom i midtbyen med plen og store trær. Stier, nedkjørsler og parkeringskjellere.	Park med forbindelse til Baklandet, Marinen og Domkirken.	Servering, opphold, kulturelle arrangementer. Romslig plass for opphold.
Utviklings- potensial	<p>Styrke og forbedre sammenhengen mellom øvre og nedre gateløp og allmenningene.</p> <p>Bedre den fysiske sammenheng til midtbyen.</p> <p>Tilrettelegge for opphold på vollen og formidling av kulturminnene i og ved vollen.</p> <p>Iscenesette trærne og styrke det grønne element som forbindelse og grønntrom i midtbyen.</p>	<p>Tilrettelegge for opphold.</p> <p>Tydeliggjøre sammenhengen med resten av plassrommene (fra allmenningen ved Gamle bybro til og med Krigsseilerplassen) i Kjøpmannsgata.</p> <p>Gjenskape kontakten til vannkanten, elva og Baklandet.</p> <p>Kant/gjerde mot vannet kan bearbeides.</p>	<p>Mer kontakt mellom bryggene og byrommet.</p> <p>Tilrettelegge for opphold også i Solveggen. (attraksjon) og lek.</p> <p>Tilrettelegge for aktive fasader mot allmenningen, fra bakkeplan og 4 meter opp.</p> <p>Tydeliggjøre opprinnelig gatestruktur sammenhengen og fremkommeligheten til Erling Skakkes gate, sentrum, Marinen og Baklandet både visuelt og fysisk.</p>

Elementer sårbare for endring	<p>Vollen har kulturlag fra automatisk fredet middelaldergrunn, og må behandles deretter.</p> <p>Gatestruktur og voll skal bevares slik at Cicignons byplan fra 1681 opprettholdes.</p> <p>Cicignons planlagte trerekke, som har stor rekreasjonsverdi, som de står i dag, må ivaretas og vedlikeholdes.</p>	<p>Den parkaktige karakteren, med den rolige stemningen som understrekes av mandalaen skal bevares.</p> <p>Mandalaen må opprettholdes og vedlikeholdes.</p>	<p>Gatestrukturen skal bevares slik at Cicignons byplan fra 1681 opprettholdes.</p> <p>Byrommet allmenningen er kulturhistorisk verdifull, og må bevares som type.</p> <p>Bevare kontakten til elva og Baklandet.</p>
Endrings- kapasitet	<p>Middels endringskapasitet.</p> <p>Hovedmål for byrom i Trondheim sentrum, jamfør Byromsstrategien, er å bedre byrommene for bruk.</p> <p>Attraktive, levende og tilgjengelige byrom.</p>	<p>Middels endringskapasitet.</p> <p>Hovedmål for byrom i Trondheim sentrum jfr. Byromsstrategien, er å bedre byrommene for bruk.</p> <p>Styrkes som rekreativ park med mulighet for opphold med benker, blomster etc.</p> <p>Kant mot vannet kan bearbeides.</p>	<p>Middels endringskapasitet.</p> <p>Hovedmål for byrom i Trondheim sentrum (byromsstrategien).</p> <p>Bedre byrom for bruk: arrangementsplass.</p>

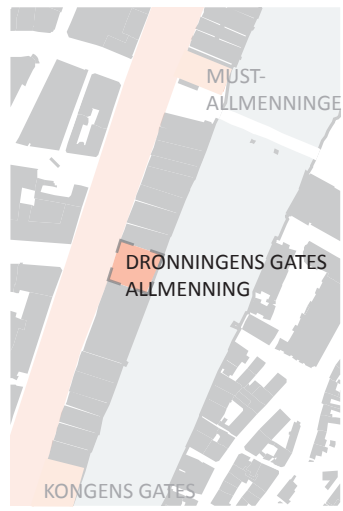
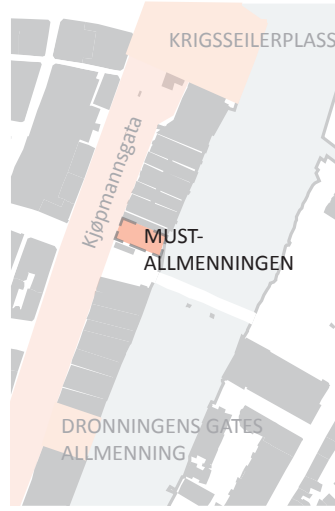
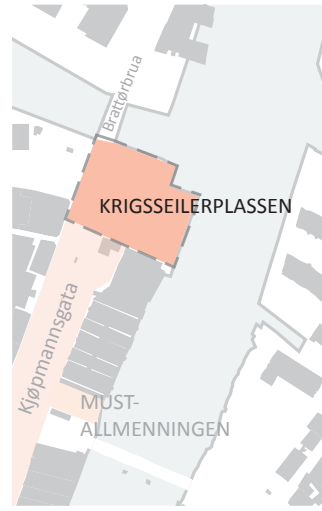
<p>Sted</p>	<p>Dronningens gates allmenning (Hagerup-allmenningen)</p>	<p>Olav Tryggvasonsgates allmenning (Must-allmenningen)</p>	<p>Krigsseilerplassen (Brattøra)</p>
<p>Etablering</p>	<p>1681</p>	<p>1681</p>	<p>1276 -1681</p>
<p>Verneverdi/antikvarisk klasse</p>	<p>Hensynssone kulturmiljø og kulturlandskap. Høy antikvarisk verdi.</p>	<p>Hensynssone kulturmiljø og kulturlandskap. Antikvarisk verdi.</p>	<p>Hensynssone kulturmiljø og kulturlandskap. Høy antikvarisk verdi. Høy rekreasjonsverdi.</p>
<p>Dagens funksjon</p>	<p>Bensinstasjon til båt og bil, parkerings-plass, innkjøring til parkeringshus og inngang til brygge nr. 51.</p>	<p>Parkering og trafostasjon. Nedgang til flytebrygge. Mesteparten av allmenningen er bygget bort i Bakke bru og trapp og parkeringsnedkjøring på sørsiden av brua.</p>	<p>Park, opphold, utstillinger, kulturelle arrangementer. Krigsseilerforeningens tilholdssted.</p>

<p>Utviklingspotensial</p>	<p>Tilrettelegge for trygg og romslig plass for opphold.</p> <p>Tilrettelegge for aktive fasader mot allmenningen, fra bakkeplan og 4 meter opp.</p> <p>Tilrettelegge for opphold i Solveggen. (attraksjon)</p> <p>Øke tilgangen til plassen fra Dronningens gate i sentrum.</p> <p>Kant mot vannet kan bearbeides.</p>	<p>Tydeliggjøre og oppgradere byrommet for publikum. (Viktig byrom for promenade.)</p> <p>Styrke sammenhengen mellom-Marinen og Hurtigrutekaia.</p> <p>Mer kontakt mellom Royal Garden og byrommet.</p> <p>Mer tilrettelegging for lek og trygg og romslig plass for opphold.</p> <p>Kant mot vannet bør bearbeides som ledd i utviklingen som følger av planlagt nybygg.</p>	<p>Styrke sammenhengen med resten av Kjøpmannsgata til Mandala-allmenningen, og Lusparken.</p> <p>Styrke sammenhengen mellom Marinen og Hurtigrutekaia.</p> <p>Mer kontakt mellom hotellet og byrommet.</p> <p>Styrke plassen som kulturarena og for rekreasjon og lek.</p> <p>Dette sted er et sterkt og spesielt "blått kryss" med stort potensial midt i sentrum.</p>

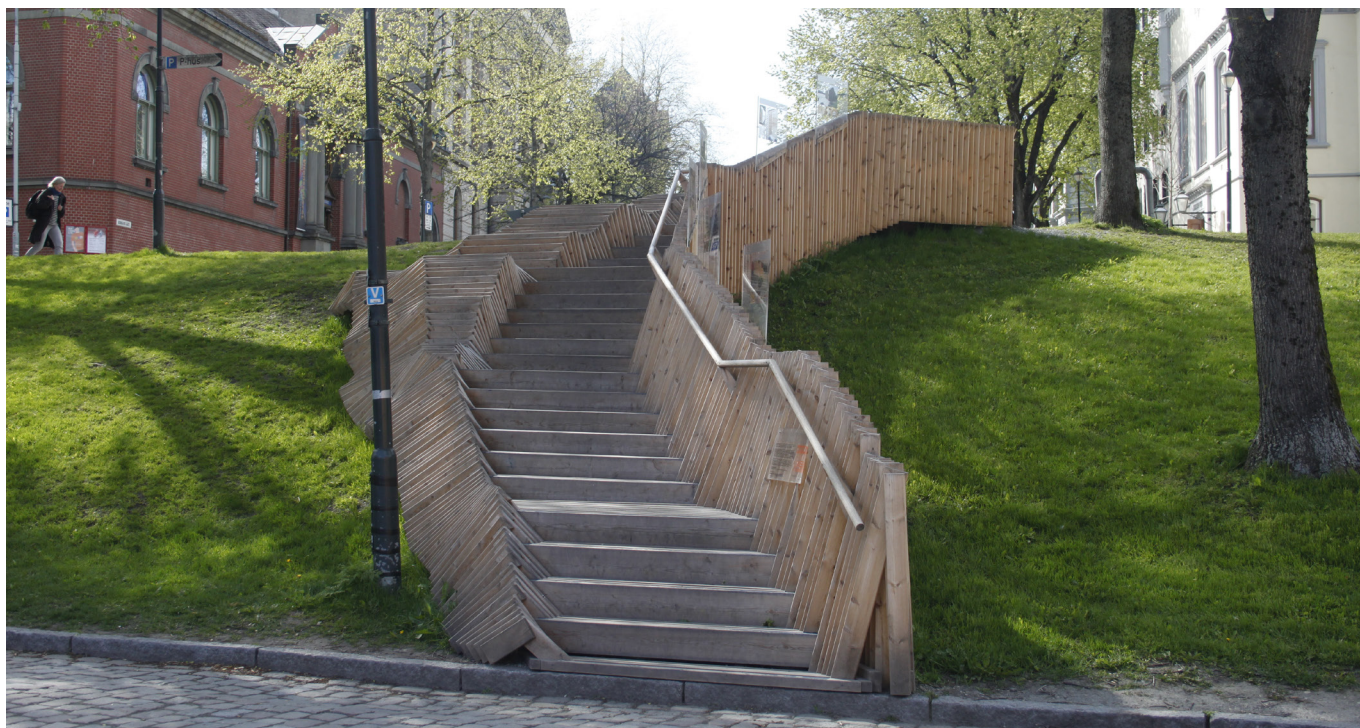
Temporær trapp bygd i forkant av Forum Holzbau Nordic sommeren 2014.
Foto: Bjørg Helene Andorsen

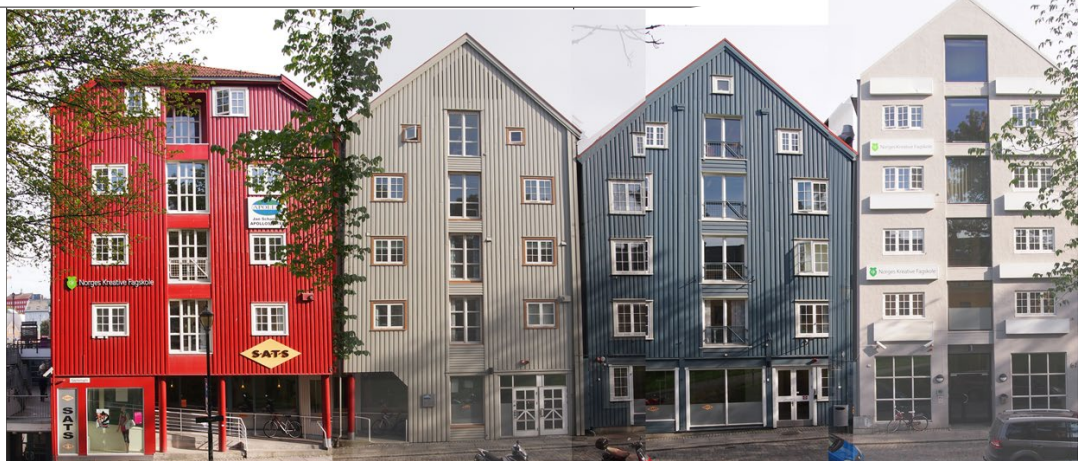
Gatenr.	63 og 65/67	63	61
Verneverdi/ antikvarisk klasse	Ikke klassifisert. Verdi som del av kulturmiljø.	Ikke klassifisert. Verdi som del av kulturmiljø.	Klasse C. Antikvarisk verdi.
Endrings- kapasitet	Middels utvendig, stor innvendig.		Liten utvendig, stor innvendig.
Tåle- grense	4		3-4
Handlingsrom	<p>Eksteriør: Hovedformene, portmotivene, fortolkningen av den inntrukne flatbryggen, og kledningstypen forutsettes bevart.</p> <p>Konstruksjoner: Ingen spesielle begrensninger</p> <p>Interiør: Ingen spesielle begrensninger</p> <p>Bruk: Næring og kultur er anbefalte bruksformål for 1.og 2.etasje. Forutsatt at det tas hensyn til overnevnte handlingsrom, kan det vurderes boliger fra 3.etasje og opp. Ikke antikvarisk klassifisert. Tålegrense i kategori 4. Fungerer godt som næring i dag (skole).</p>		<p>Eksteriør: Hovedformen og fortolkningen av den inntrukne flatbryggen må bevares. Rekkverk mot elva bør gis en enklere form og legges på innsiden av søylene. Bryggen bør holdes i en forholdsvis mørk pussfarge-nyanse.</p> <p>Konstruksjoner: Ingen spesielle begrensninger</p> <p>Interiør: Ingen spesielle begrensninger.</p> <p>Bruk: Næring og kultur er anbefalte bruksformål for 1.og 2.etasje. Forutsatt at det tas hensyn til overnevnte handlingsrom, kan det vurderes boliger fra 3. etasje og opp. Fungerer godt som næring i dag (kontor).</p>

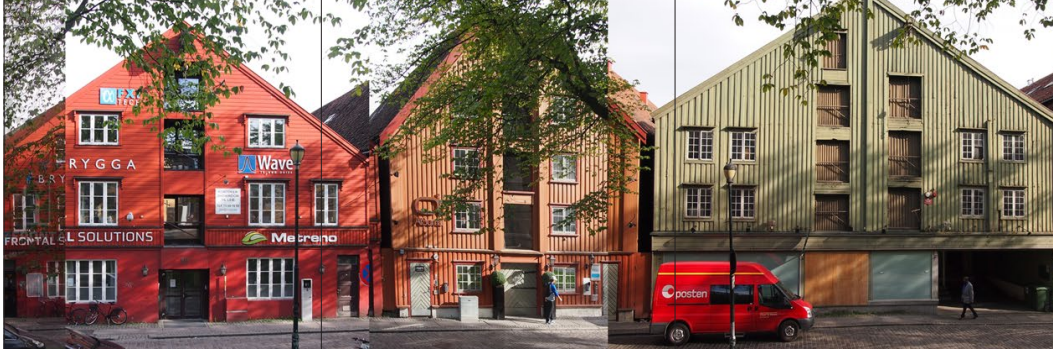
<p>Gatenr.</p>	<p>59</p>	<p>57</p>	<p>53/55</p>
<p>Verneverdi/ antikvarisk klasse</p>	<p>Klasse B. Høy antikvarisk verdi</p>	<p>Klasse A. Svært høy antikvarisk verdi (fredningsklasse)</p>	<p>Klasse A. Svært høy antikvarisk verdi (fredningsklasse)</p>
<p>Endrings- kapasitet</p>	<p>Liten innvendig og liten til middels utvendig.</p>	<p>Ingen til liten både utvendig og innvendig.</p>	<p>Ingen til liten både utvendig og innvendig.</p>
<p>Tålegrense</p>	<p>2-3</p>	<p>1</p>	<p>1</p>
<p>Handlingsrom</p>	<p>Eksteriør: Fasadeoppbyggingen (i særdeleshet dobbelportsystemet mot elven) må bevares. Kan vurderes påbygget én etasje (som rekonstruksjon av dokumentert tidligere situasjon). Portaksen på gatesiden bør føres helt ned til gatenivå. Flatbryggens rekkverk må gjerne utformes i tremateriale.</p> <p>Konstruksjoner: Gjenværende deler av opprinnelig tømmerkasse og bærekonstruksjoner i tre forutsettes bevart.</p> <p>Interiør: Ikke vurdert.</p> <p>Bruk: Næring og kultur er anbefalte bruksformål for 1. og 2. etasje. Forutsatt at det tas hensyn til overnevnte handlingsrom, kan det vurderes boliger fra 3. etasje og opp. Fungerer godt som næring i dag (kontor).</p>	<p>Eksteriør: Hovedform, tømmerkasse og eksteriørverdier må ikke endres. Det er aldersverdier i kledning, porter og svalgang. Vindusformater og proporsjoner kan ikke endres. På sikt bør vannbord mellom 1. og 2. etasje i portåpning brytes og novkasser føres helt ned.</p> <p>Konstruksjoner: Fundamenter, tømmervegger, hovedkonstruksjoner må bevares. Med en gjennomgående lav takhøyde er det i denne brygga etablert åpninger mellom etasjer, og sammenslåing av etasjer, som ledd i å skape tilstrekkelig romlighet og brukbarhet.</p> <p>Interiør: Bygningen har i dag et begrenset endringspotensial ettersom større istandsetting allerede er gjennomført på en måte som fra 2. etasje fremhever bygningens historie og særegenhet. Spesielt gir den store branncellen som går over 2. og 3. etasje mulighet for en eksponering av iboende interiørverdier. Etagens over restauranten i 2. etasje har i stor grad funnet sin rehabiliterte form. 1. etasje kunne med fordel aktiviseres og gjøres mer utadvendt. I den forbindelse burde den monumentale trappen endres.</p> <p>Bruk: Næring og kultur er anbefalte bruksformål. Brygga egner seg ikke til boligbruk da konstruksjon og interiørverdier har stort krav på bevaring.</p> <p>Benyttes i dag til restaurant og kontor. Alt areal er i bruk, og det er etablert trinnfri adkomst og heis.</p>	<p>Eksteriør: Hovedformen og de bevarte sporene av begge tømmerkassene i sin helhet, all eldre kledning, alle vinduer (unntatt 1. etasje mot gaten), alle porter samt takelhusene forutsettes bevart.</p> <p>Konstruksjoner: Fundamenter, tømmervegger, hovedkonstruksjoner må bevares. Der det er spesielt lave takhøyder kan det i denne brygga vurderes etablert åpninger mellom etasjer som ledd i å skape tilstrekkelig romlighet og brukbarhet.</p> <p>Interiør: Bryggas interiør (med unntak av første etasje) er lite endret fra byggeår (1767 / 1839). Trapp, innvendige dører til tømreboder, tømmervegger og gulvbord er inntakt og må bevares. Både store åpne rom og tømreboder gjør at interiøret har et betydelig opplevelsespotensial.</p> <p>Bruk: Eventuell bruksendring må forutsettes å utnytte bygningen i stor grad slik den er eller har vært, og må ta hensyn til bevarte eldre overflater utvendig og innvendig. Innvendig bør det legges til rette for at gamle overflater skal være eksponerte og at rommene i hovedsak skal beholdes som store, åpne arealer. Næring og kultur er anbefalte bruksformål. Brygga egner seg ikke til boligbruk da konstruksjon og interiørverdier har stort krav på bevaring.</p> <p>Første etasje er allerede delvis omfattende ombygget og benyttes i dag som moské.</p>

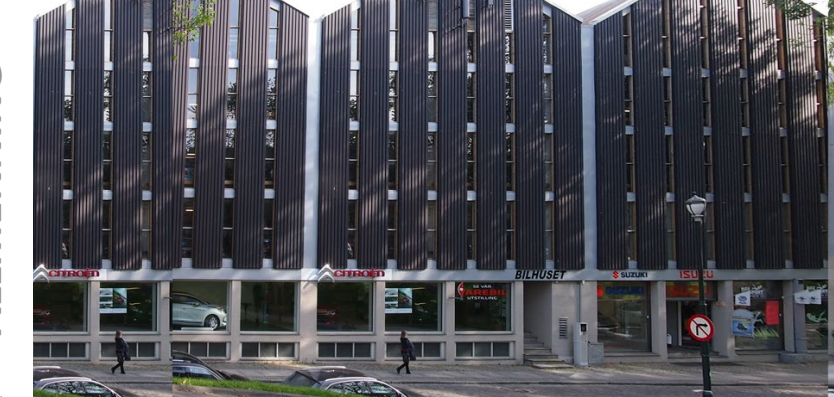
<p>Gatenr.</p>	<p>51</p>	<p>41</p>	
<p>Verneverdi/ antikvarisk klasse</p>	<p>Klasse B. Høy antikvarisk verdi</p>	<p>Klasse C. Antikvarisk verdi</p>	
<p>Endrings- kapasitet</p>	<p>Liten til middels både innvendig og utvendig.</p>	<p>Middels til stor, størst innvendig.</p>	
<p>Tålegrense</p>	<p>3</p>	<p>4</p>	
<p>Handlingsrom</p>	<p>Eksteriør: Hovedform og tømmerkasse, vindusformater og åpninger med plassering og proporsjoner, samt eldre panelkledning og én port bør bevares. Rekonstruksjon av tidligere portåpninger på sydfasaden bør kunne vurderes som ledd i å skape bedre lysforhold innvendig. Bygningens møte med allmenningen bør utvikles som et særskilt miljøprosjekt.</p> <p>Konstruksjoner: Fundament-er, tømmervegger, hovedkonstruksjoner må bevares. Der det er spesielt lave takhøyde kan det i denne brygga vurderes etablert åpninger mellom etasjer som ledd i å skape tilstrekkelig romlighet og brukbarhet.</p> <p>Interiør: Eldre overflater er for en stor del tildekket av nyere kledning slik at verdier i liten grad kan vurderes. Tildekkede og eksponerte konstruksjoner må bevares.</p> <p>Bruk: Næring og kultur er anbefalte bruksformål for 1. og 2. etasje. Forutsatt at det tas hensyn til overnevnte handlingsrom, kan det vurderes boliger fra 3.etasje og opp. Bruk av denne brygga til bolig må vurderes opp mot fremtidig bruk av byrommet Dronningens gate allmenning. Konflikt mellom byromsarrangement og boligbruk må vurderes i reguleringsplanarbeidet.</p>	<p>Eksteriør: Kan i stor grad bygges om. Bevaring av typologien er et viktig utgangspunkt for transformasjon. Har også en kulturminneverdi som parkeringshus. Strukturen i fasadene er tidstypiske, men det kan være aktuelt å vurdere visse endringer som ledd i eventuell tilpasning til ny bruk.</p> <p>Konstruksjoner: Ingen spesielle begrensninger</p> <p>Interiør: Ingen spesielle begrensninger</p> <p>Bruk: Når det ikke lenger vil være behov eller grunnlag for bilparkeringshus i Kjøpmannsgaten kan dette store anlegget gi plass til mange forskjellige bruksformål. Bruk av denne brygga må vurderes opp mot fremtidig bruk av byrommet Dronningens gate allmenning. Næring og kultur er anbefalte bruksformål for 1.og 2.etasje. Forutsatt at det tas hensyn til overnevnte handlingsrom, kan det vurderes boliger fra 3.etasje og opp.</p>

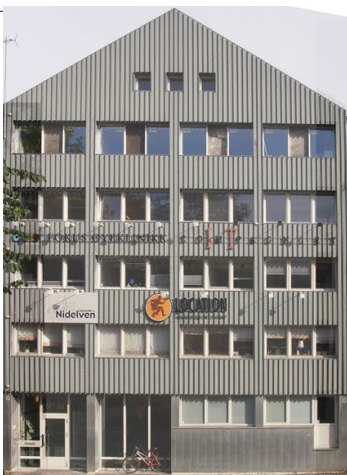
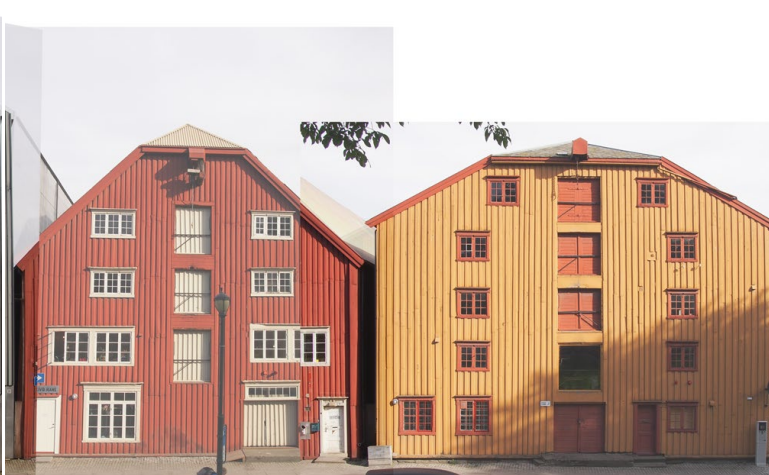
Gatenr.	31	29	27
Verneverdi/ antikvarisk klasse	Klasse C. Antikvarisk verdi	Klasse A. Svært høy antikvarisk verdi (fredningsklasse)	Klasse A. Svært høy antikvarisk verdi (fredningsklasse)
Endrings- kapasitet	Middels til stor både utvendig og innvendig.	Ingen til liten både utvendig og innvendig.	Ingen til liten både utvendig og innvendig.
Tålegrense	4	1	1
Handlings- rom	<p>Eksteriør: Hovedformen, dimensjonene og aksemotivet på elvesiden må bevares. Endringer innenfor rammen av hovedformen (som bygger på bryggefasadens typologi) kan aksepteres, herunder også endringer av utvendig materialbruk.</p> <p>Konstruksjoner: Ingen spesielle begrensninger.</p> <p>Interiør: Ingen spesielle begrensninger.</p> <p>Bruk: Næring og kultur er anbefalte bruksformål for 1. og 2. etasje. Forutsatt at det tas hensyn til overnevnte handlingsrom, kan det vurderes boliger fra 3. etasje og opp.</p>	<p>Eksteriør: Hovedform, tømmerkasse, kledning, vindu og listverk i 3. og 4. etasje mot gate, portene og gerikter over vindu i 1. etasje mot gate har aldersverdier og må bevares. Vindusformater og proporsjoner kan ikke endres. 2-rams vindu i fasade mot elv kan vurderes erstattet av rekonstruksjon over portmotiv. Det bør kunne diskuteres å åpne svalganger hvis det i sammenheng gir stor gevinst, dvs. får en synergieffekt for andre eiendommer eller øker tilgjengeligen for publikum i vesentlig grad. Gulvet over 4. etg kan aksepteres fjernet. Flatbrygga gir en særlig mulighet for vurdere å åpne bryggen i gavlen mot elva.</p> <p>Konstruksjoner: Fundamenter, tømmervegger, hovedkonstruksjoner (primær og sekundær) må bevares.</p> <p>Interiør: Deler av bryggas interiør er lite endret fra byggeår. Trapper, tømmervegger og gulvbord er inntakt og må bevares, likeledes vinnehjul.</p> <p>Bruk: Eventuell bruksendring må forutsettes å utnytte bygningen i stor grad slik den er eller har vært. Innvendig bør det legges til rette for at gamle overflater kan være eksponerte og at rommene i all hovedsak kan beholdes som store, åpne arealer. Næring og kultur er anbefalte bruksformål for alle etasjer. Brygga egner seg ikke til boligbruk da konstruksjon og interiørverdier har krav på bevaring.</p>	<p>Eksteriør: Hovedform, tømmerkasse, vindusformater/åpninger mht. plassering og proporsjoner, alle portene, vinduer, listverk, panelkledning, den inntrukne flatbryggen langs elven samt de skifertekkede takflatene, som er særlig viktig mot allmenningen og i valmene, skal bevares. I flatbrygga kan rekkverk med fordel endres i retning av et mest mulig enkelt sikringsverk. Rekkverkets farge, som bakvegg bør beholdes. Smårutevindu i portaksen mot elv bør erstattes av port. Alle etasjer er svært godt bevart i opprinnelig skikkelse med unntak av fjernet del av dekke mellom plan 3 og 4.</p> <p>Konstruksjoner: Fundamenter, tømmervegger, hovedkonstruksjoner (primær og sekundær) må bevares.</p> <p>Interiør: Hele bryggas interiør er tilnærmet uendret fra byggeår (1867). Trapp, innvendige dører til tømrede boder, tømmervegger og gulvbord er inntakt og må bevares. De store åpne rommene over første etasje gir interiøret et stort opplevelsespotensial og bør ikke oppdeles i små lukkede arealer.</p> <p>Bruk: Eventuell bruksendring må forutsettes å utnytte bygningen i stor grad slik den er eller har vært, og må ta hensyn til bevarte eldre overflater utvendig og innvendig. Innvendig bør det legges til rette for at gamle overflater skal være eksponerte og at rommene i hovedsak skal beholdes som store, åpne arealer. Næring og kultur er anbefalte bruksformål. Brygga egner seg ikke til boligbruk da konstruksjon og interiørverdier har krav på bevaring. Brygga står i dag tom og brukes sporadisk til utstillinger med mer.</p>

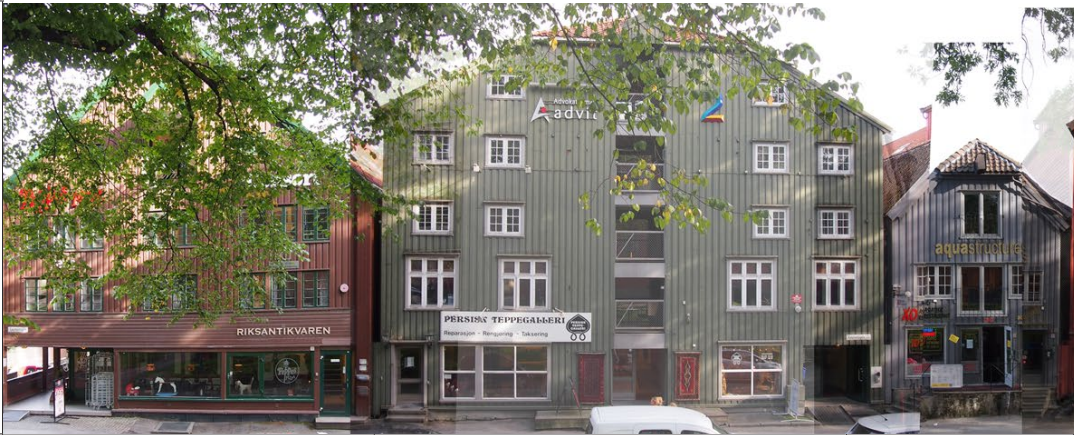
Gatenr.	25	23	21
Verneverdi/ antikvarisk klasse	Klasse B. Høy antikvarisk verdi	Klasse B. Høy antikvarisk verdi	Klasse B. Høy antikvarisk verdi
Endrings- kapasitet	Middels både utvendig og innvendig.	Liten til middels utvendig og middels innvendig.	Liten både utvendig og innvendig.
Tålegrense	3	3	3
Handlings- rom	<p>Eksteriør: Hovedform og dimensjoner, samt det som er tilbake av den opprinnelige tømmerkassen må bevares. Det er potensial for rekonstruksjon av opprinnelige fasader. Portaksene bør gjeninnføres i begge gavler, fortrinnsvis i nøye samsvar med dokumentasjon av tidligere utforming. I fasadene forøvrig kan det åpnes for endringer av vindusformater og vinduers plassering. Liggende kledning bør erstattes av stående. Inntrukket svalgang bør kles igjen, da den ikke hører med til typologien og bryggas opprinnelige utforming.</p> <p>Konstruksjoner: Fundamenter, tømmervegger og hovedkonstruksjoner må bevares. Takhøyder 2.2 - 2.3 meter.</p> <p>Interiør: Eldre overflater er for en stor del tildekket av nyere kledning slik at verdier i liten grad kan vurderes.</p> <p>Bruk: Næring og kultur er anbefalte bruksformål for 1.og 2.etasje. Forutsatt at det tas hensyn til overnevnte handlingsrom, kan det vurderes boliger fra 3.etasje og opp. Bruk av denne brygga til bolig må vurderes opp mot bruken av byrommet Kongens gate allmenning til ulike typer arrangement. Konflikt mellom byromsarrangement og boligbruk må vurderes i reguleringsplanarbeidet.</p>	<p>Eksteriør: Hovedform, tømmerkasse, vindusstørrelse og -plassering i de øverste etasjer samt portaksene bør bevares. Vinduene i 1. etasje og underetasje mot elven bør endres, og gis en annen inndeling. Dører mot gate i 1. etasje kan også med fordel gis en annen utforming, gjerne med mindre glass. I første etasje mot gaten bør de store vinduene med grovmasket sprosseoppdeling vurderes endret. Elvefasadens portakse bør føres helt ned til kjeller. Portakser bør gjeninnføres i begge gavler, fortrinnsvis i samsvar med dokumentasjon av tidligere utforming. I fasadene forøvrig kan det åpnes for endringer av vindusformater og vinduers plassering. Liggende kledning bør endres til stående, og åpen svalgang kan vurderes innkledd. Vinduene i 1. etasje og underetasje mot elven bør endres, og blant annet gis en annen inndeling.</p> <p>Konstruksjoner: Fundamenter, tømmervegger og hovedkonstruksjoner må bevares. Takhøyder 2.25 - 2.35 meter.</p> <p>Interiør: Eldre overflater er for en stor del tildekket av nyere kledning slik at verdier i liten grad kan vurderes.</p> <p>Bruk: På grunn av stort volum og størrelse er brygga egnet til flere plasskrevende formål. Næring og kultur er anbefalte bruksformål for 1.og 2.etasje. Forutsatt at det tas hensyn til overnevnte handlingsrom, kan det vurderes boliger fra 3. etasje og oppover. Brygga er i antikvarisk klasse B med tålegrense i kategori 3.</p>	<p>Hovedformen, gjenværende tømmervegger, portaksene og paneltypene bør bevares. Bygningen kan tåle mindre endringer innenfor typologien. Portmotiv bør etableres også i underetasjen mot elven. Eksisterende veranda bør vurderes ombygget til en lettere, mer transparent variant. Boligformål kan vurderes innenfor byggets tålegrense, og kun fra fra 3. etasje og opp.</p>
