Riksantikvaren

Neptun Sildoljefabrikk i Hadsel kommune

Dokumentasjon og beskrivelse – del 1, eksteriør

Dokumentasjon til fredning etter kulturminneloven §§ 15 og 19 jf. § 22

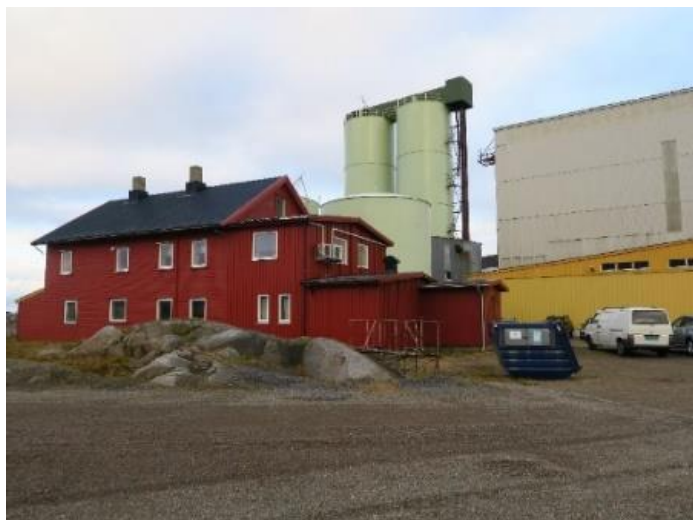
Administrasjonsbygg, gnr/bnr 52/33, bygningsnummer 189863691, sett mot nordvest.

Trebygning i bindingsverk av 3"x 8", isolert. Bygningskropp fra 1912 har 5" liggende dobbelfals-kledning, nylig byttet, det samme har tilbygg fra 1920 på østsiden av opprinnelig bygg. De tre tilbyggene fra 70-tallet på vestsiden av opprinnelig bygg har stående 5" tømmermanns-kledning. Opprinnelig bygning har saltak med takstoler av trevirke 2"x 8", isolert, med taktekke av profilerte stålplater. Tilbygget med to etasjer og de to tilstøtende tilbygg mot øst med en etasje har også saltak, men ved mønet er vinkelen anslagsvis 160 grader. Tilbygget mot vest har pulttak. Nye takrenner, nedløp og beslag i stål.

De fleste vinduer i bygget ble byttet ut for få år siden. Vinduene er av to-lags isolerglass. Ytterdører er også nye.

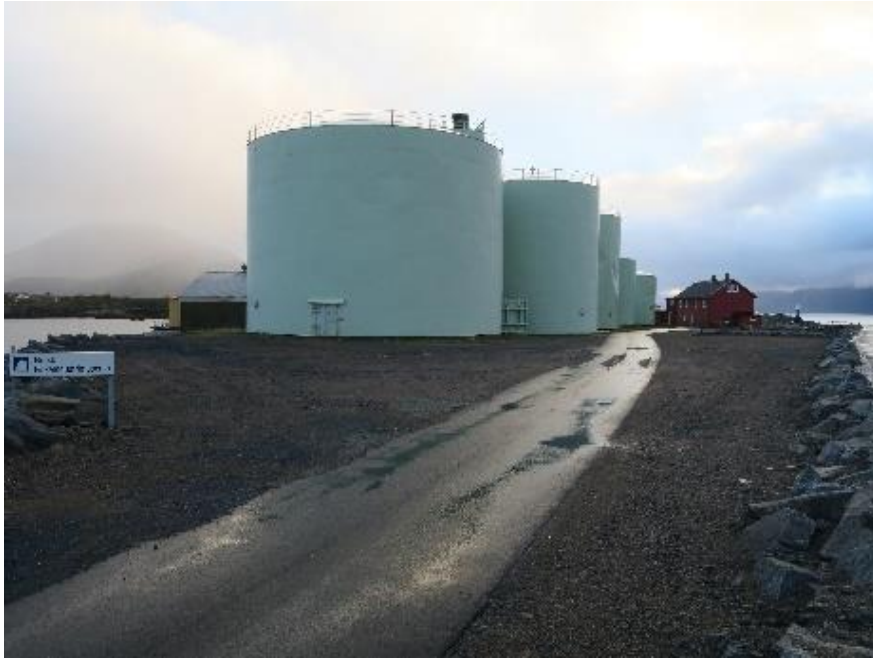
Råstofftak 1 fra 1973, sett mot øst, gnr/bnr 52/33.

Siden etableringen av sildoljefabrikken ble råstoff lagret under åpen himmel eller i uisolerte binger i lagerhaller. I 1973 ble denne råstofftanken i stål bygget for å kunne lagre råstoff på en mer egnet måte. Råstoffet ble hentet ut ved hjelp av en innebygd mateskrue i tanken og fraktet til produksjonslinjen ved hjelp av transportband. Tanken var i drift fra 1973-1986.

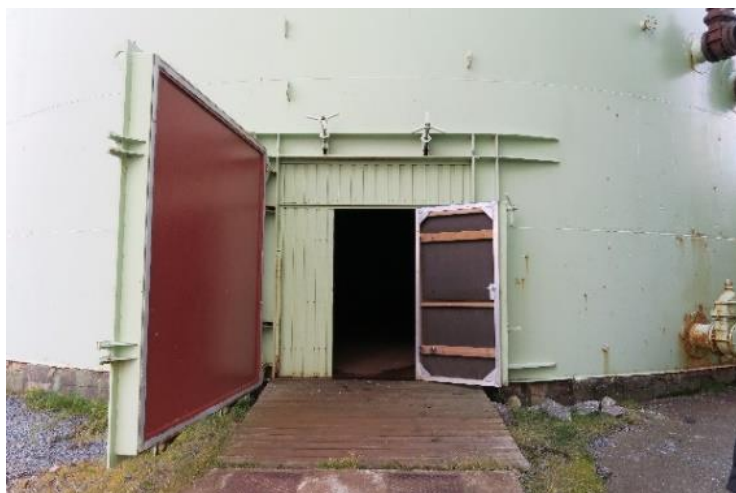
Opprinnelig port i stål med ny dør i tre innenfor, sett mot nordvest.

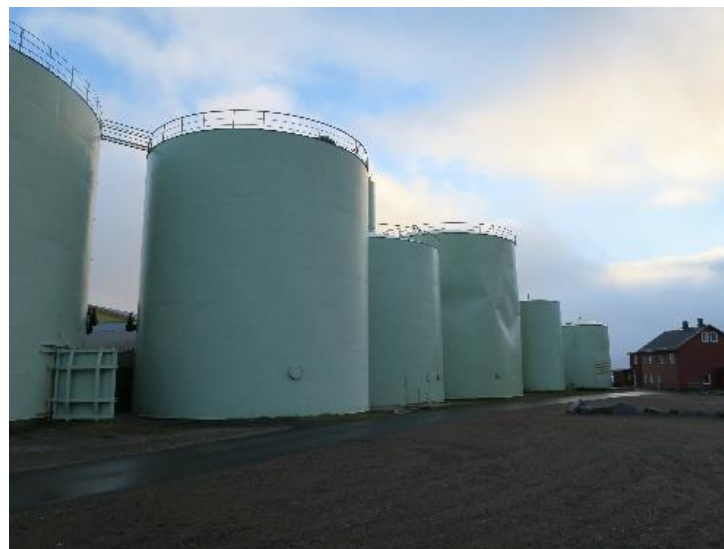
Råstofftank 2 fra 1972, gnr/bnr 52/33, sett mot nordøst.

Bygget i 1973. Tanken har en diameter på 13,4 meter og en høyde på 15,7 meter. Bygd av 10 mm valsede stålplater som er grunnet og malt med 1 og 2 komponent grunning, toppstrøk med jotun pilot 2. Tanken hviler på et betongfundament. Tanken har en utvendig ståltrapp som slynger seg rundt tanken. Gelender langs trappen og på tankens tak. Broovergang til råstofftank 2. Tanken har flere inntak for råstoff og ett uttak som er koblet opp mot transportsystemet.

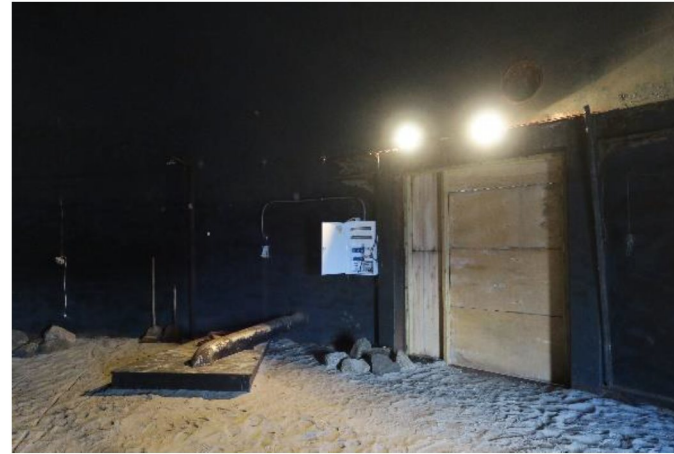
Returrør når skruen tok ut for mye råstoff, sett mot nordøst.

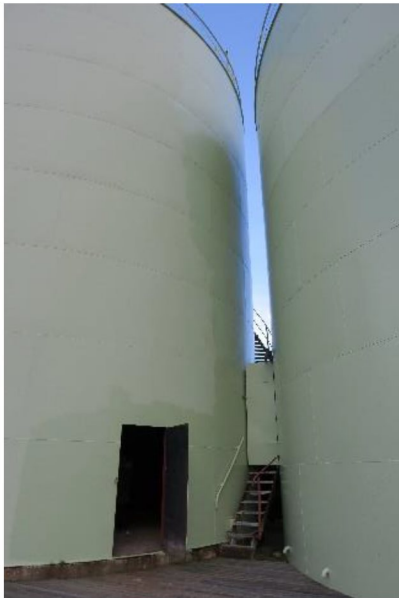
Trapp opp langs tanksiden. Avstengt med dør, sett mot nord.

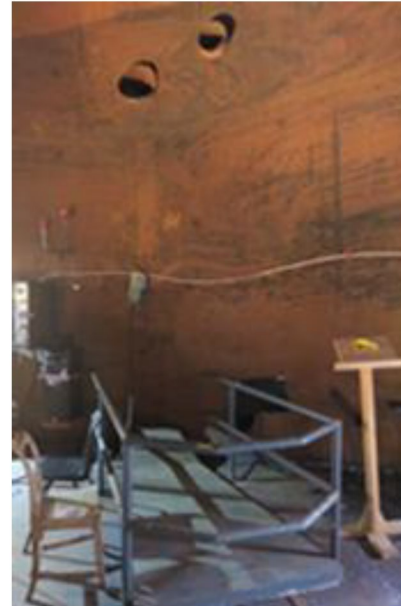
Mateskrue under beskyttende tredekke og med gelender i metall, sett mot nord.

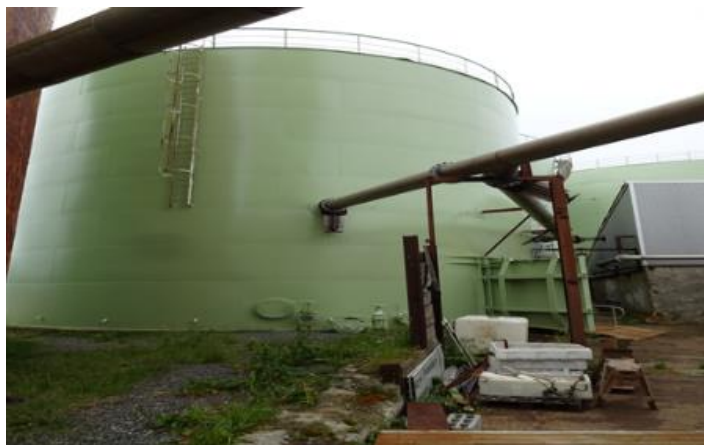
Råstofftank 3 fra 1973, gnr/bnr 52/33, sett mot sørvest.

Bygget i 1973. Råstofftanken har en diameter på 14,3 meter og en høyde på 13,7 meter. Bygd av 10 mm valsede stålplater, kuppelformet tak, også dette av 10 mm stålplater. Tanken er grunnet og malt med produkter fra Jotun. Tanken hviler på et betongfundament. Den har flere inntaksluker for råstoff, og en mateskrue knyttet til transportsystemet. Tanken har en utvendig stige i metall med beskyttelsesbøyler. Det var planer om å isolere denne tanken, derfor er det montert ventilasjonsrør rundt tankens bunnlinje.

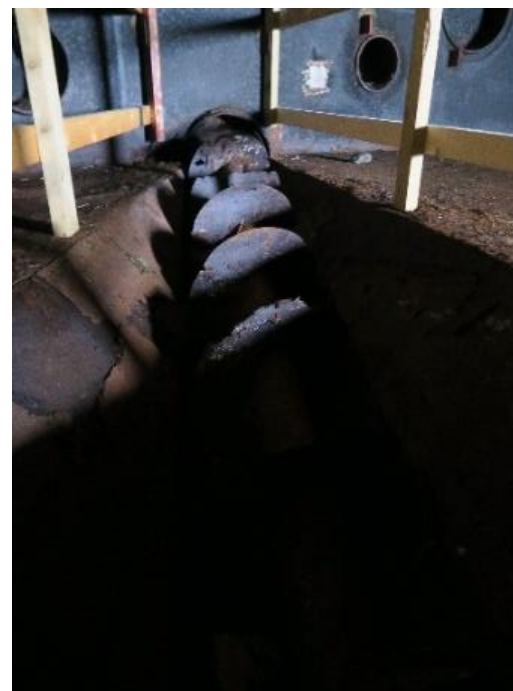
Mateskrue, sett mot nord.

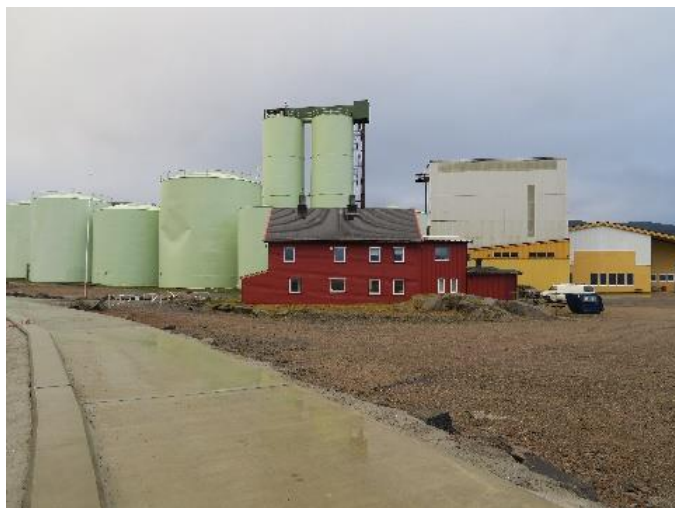
Råstofftank 4 fra 1974, tanken med bulk, gnr/bnr 52/33, sett mot nord.

Beskrivelse, historikk: Se historikk til råstofftank 1. Ellers: Tanken kalles gjerne «Frodetanken» fordi den fikk en bulk etter stormen Frode i oktober 1996. Den er ikke i bruk ved fredningstidspunktet.

Tanken er bygget i 1974 av 10 mm stålplater, buet tak med tilsvarende plater. Tanken hviler på et betongfundament. Noen luker for inntak av råstoff og et uttak knyttet til mateskrue. Denne har også slankere rør for tilførsel av vann. Har en stige i metall med sikkerhetsbøyler.

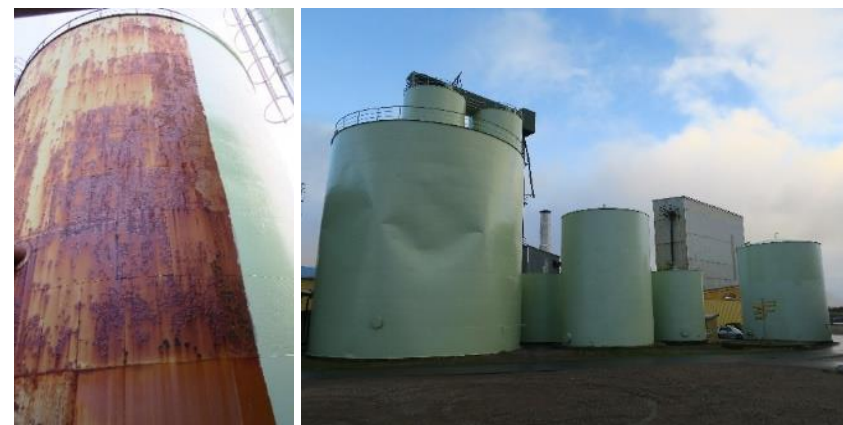
Tv. ved fredningstidspunktet har råstofftank 4 store rustproblemer. Rust må fjernes før tanken kan males ferdig, sett mot sørvest. Th. sett mot nordøst.

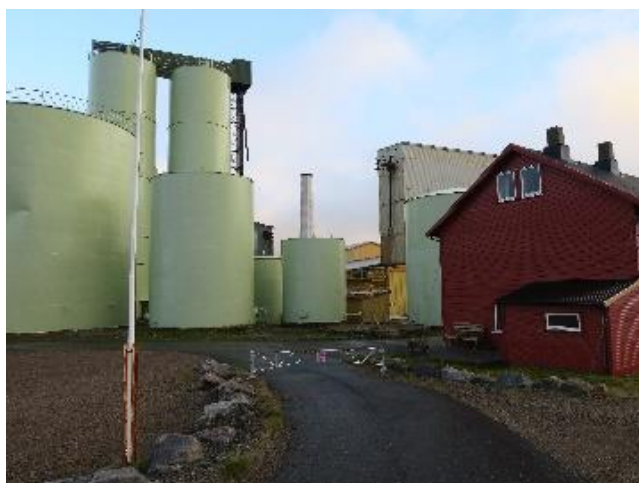
Andre tank fra venstre, sildoljetank 1 fra 1974, gnr/bnr 52/33, sett mot nordvest.

Sildoljetanken er bygget i 1974 av 10 mm valsede stålplater og den hviler på et betongfundament. Tanken er grunnert og malt. Den er helt lukket, her finnes kun pumper for inntak og uttak av sildolje.

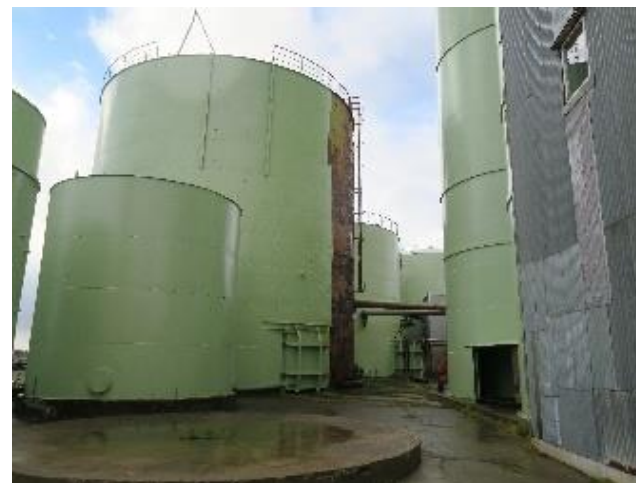
Sildoljetank 2 fra 1975, gnr/bnr 52/33, liten tank foran «Frode», sett mot sør.

Bygget i 1975 med den samme konstruksjonen, de samme materialer og funksjoner som tankene over. Denne lekker.

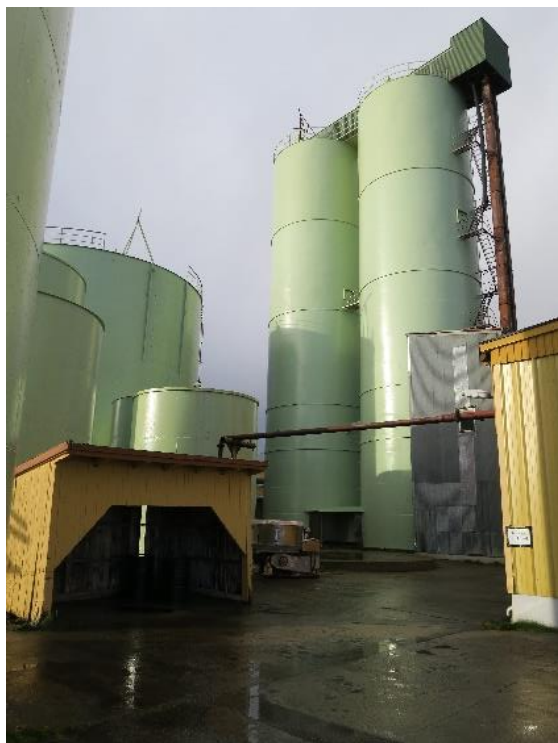
Syklontårn med maskinhus fra 1976, gnr/bnr 52/33, sett mot nordvest.

Det doble syklontårnet ble bygd i løpet av 1976 for lagring av sildemelet som ble fraktet fra evaporatorene. Melet kom inn i nest øverste etasje. Vel inne i tårnene var melet ferdig avkjølt for lagring. Via maskinrommet, som er bygd ved siden av «syklonene», ble det pumpet inn trykkluft slik av melet holdt seg luftig og kunne fraktes med transportbånd ned til kaia. Ved fredningstidspunktet står tankene tomme.

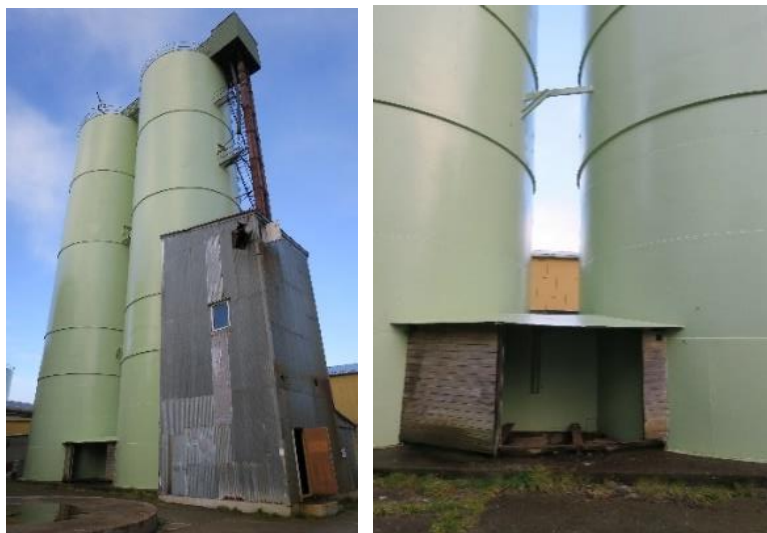
Tv. Syklontårn, maskinhus og boks for transportband sett mot nordvest. Th. skur sett mot nord.

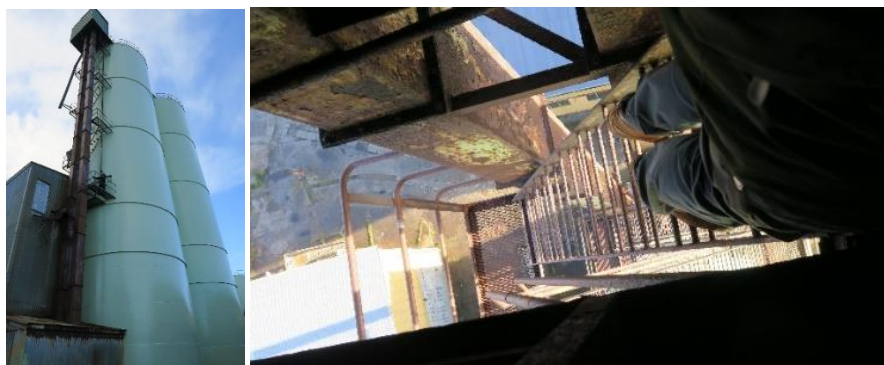
Tv. sett mot sørvest. Th. trapper/leider opp mot boks med transportband på taket av syklontårnet. Trapper i stål, mellomnivåer i strekkjern.

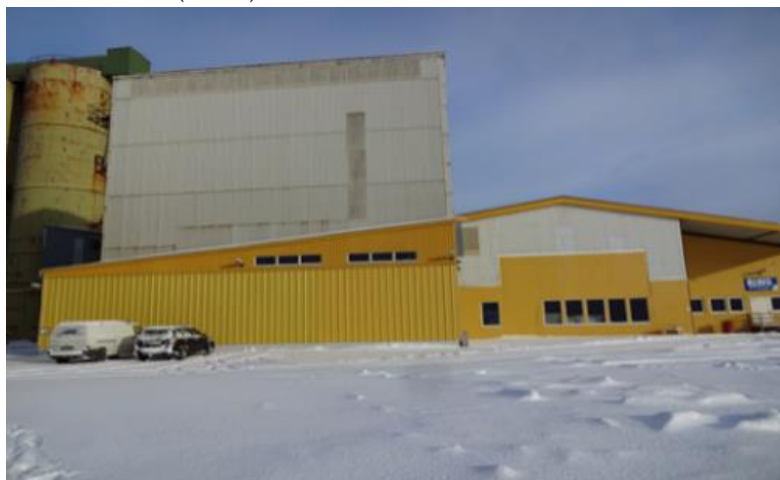
Fabrikkbygning fra 1946, sett mot nord.

Etter brannen i 1946 ble denne bygningen oppført. Her fantes produksjonsutstyr for fremstilling av sildeolje og sildemel samt råstoffbinge og verksted/fyrrom. Det finnes spor av eldre bygningsmasse i verkstedet, og en eldre kjeller under deler av bygget med tidligere nedgang fra endevegg mot lagerbygningen.

Yttervegger er delvis av pusset teglstein, delvis mur/betong og delvis av stenderverk i stål med påmontert fasadekledning av profilerte stålplater, tak i isolerte stålprofiler med taktekke av protan "sanafil". Under vinduer langs nordveggen var det eternittplater. Disse er byttet ut med betongfiberplater. Bygget har seks porter. Enkle vinduer.

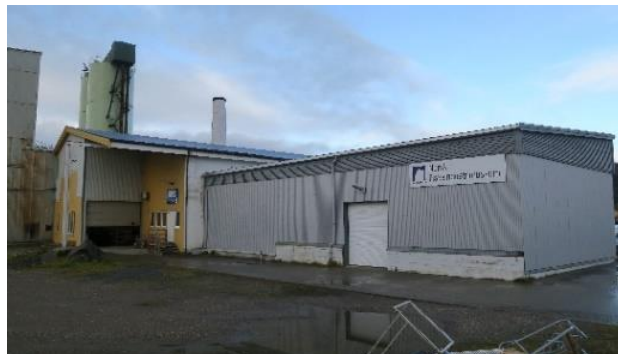
Lagerbygning fra 1948, sett mot nordvest.

På slutten av 30-tallet sluttet anlegget å lagre råstoffet under åpen himmel og tok i bruk egne lagerskur under tak. Dette er et av flere lagerrom for råstoff på anlegget, bygget i 1948. Langs veggene finnes rester av råstoffbingen. Foruten bygg, reisverk og gulv, er det kun rester av råstoffbingen som er fredet. Også råstoffbingen ved kaikanten. Denne markerer lagerets opprinnelige lengde. (se 11). Plantegningen under viser byggets originale størrelse.

Reisverk av stålstendere, kledd med stålprofilplater, gulv i betong, takstoler av stål/tre kledd med blikkplater.

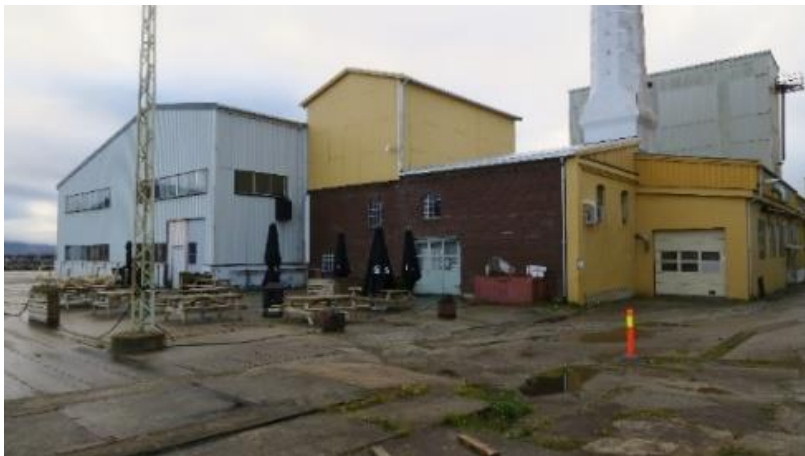
Trandamperi fra 1910, sett mot sørøst.

Bygget er fra 1910 og Christian Fredriksen er byggherre. I dette bygget ble råstoff kokt – fiskelever, og ferdigstilt. Fra 2015 har det vært restaurant i bygget og utleielokale. Restauranten er bygget som et bygg i bygget. Vegg mot nord med vinduer, vegg mot sør og yttervegg mot vest, samt gulv er originalt, og jernkonstruksjoner i rommet som tidligere var benyttet i forbindelse med maskineri.

Bygget har yttervegger av teglstein, delvis pusset og malt, takstoler av trevirke, taktekke er profilerte stålplater, vinduer med rammeverk av stål, 1 lags glassvinduer. Bygget har seks vinduer.

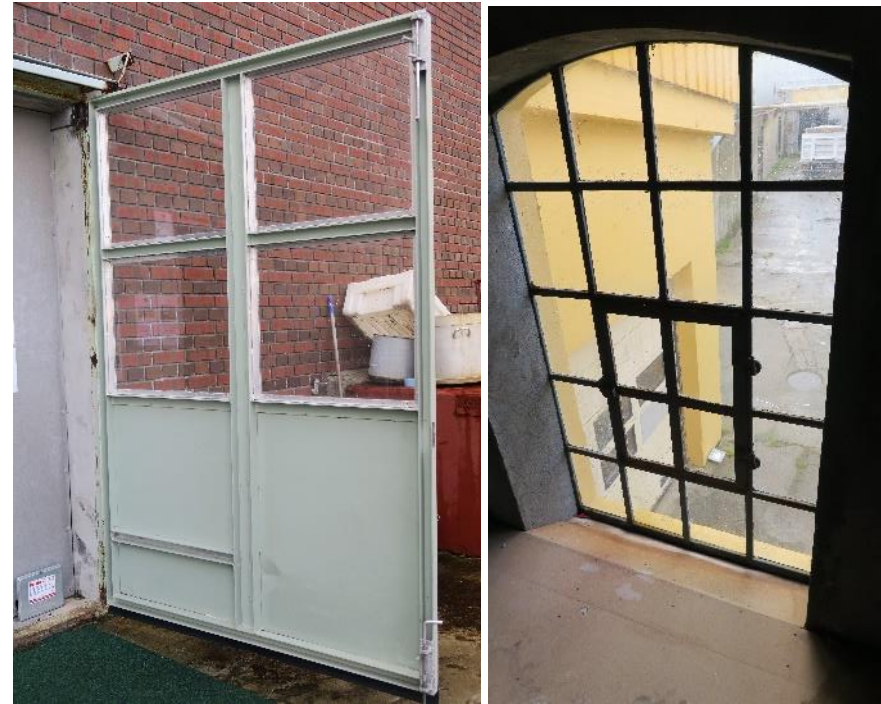
Detalj av dør (tv.), denne er en kopi av original dør. Byggets seks vinduer ble restaurert i 1995, disse er også kopi av de originale vinduene.

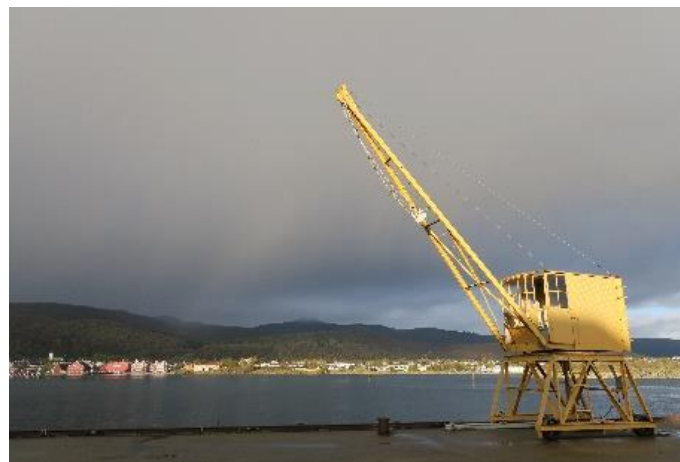
Kaikran, gnr/bnr 52/33, fra 1941, sett mot nordøst.

Kaikrana er fra 1941. Den har elektromotor for lossing og lasting av skip. Den står på stumper av jernbaneskinner. Det har visstnok ikke vært en langsgående skinne langs kaia som krana kunne flyttes frem og tilbake på. Krana er ikke i drift. Den er fredet med inventar.

Kaikran i stål, hytte kledd med 3» stående kledning, bakveggen er valset stålplate. Taket er tekket med papp. Vindu i front og ett på den ene langsiden. Dør med vindu.

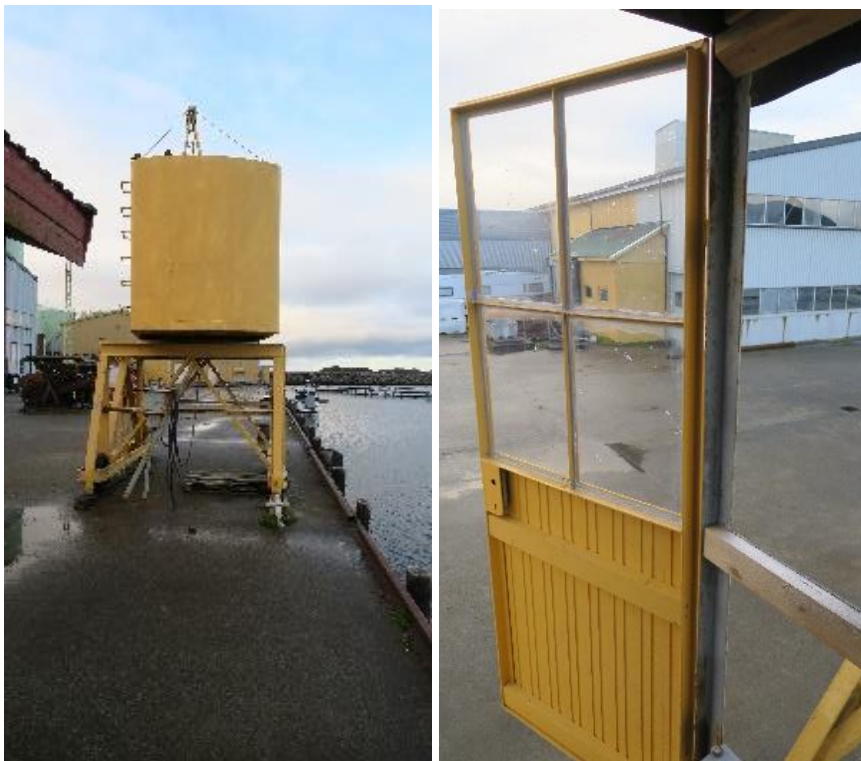
To. krana sett bakfra mot vest. Th. kranas dør.

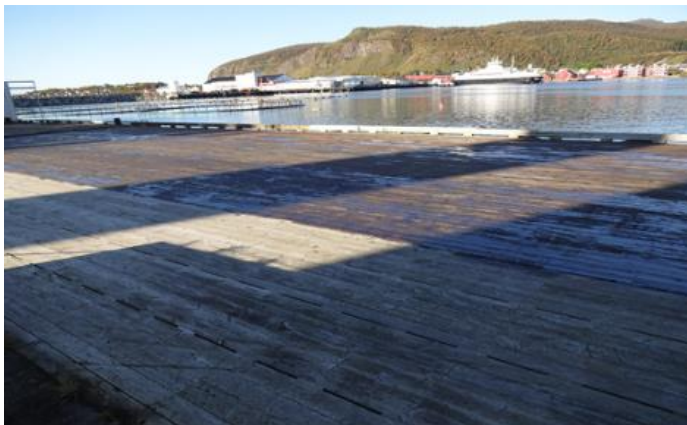
Trekai fra 1910, gnr/bnr 52/33

Kaia er fra 1910 og ble brukt til lasting og lossing av råvarer og ferdig produkt. Kaia fungerer fortsatt som brygge, og er også benyttet til museale utstillinger. Ble restaurert på 1990-tallet.

Pæler av tre og betong, dragere av stål, dekke av 2"x4" trevirke behandlet med tjære og terpentin.

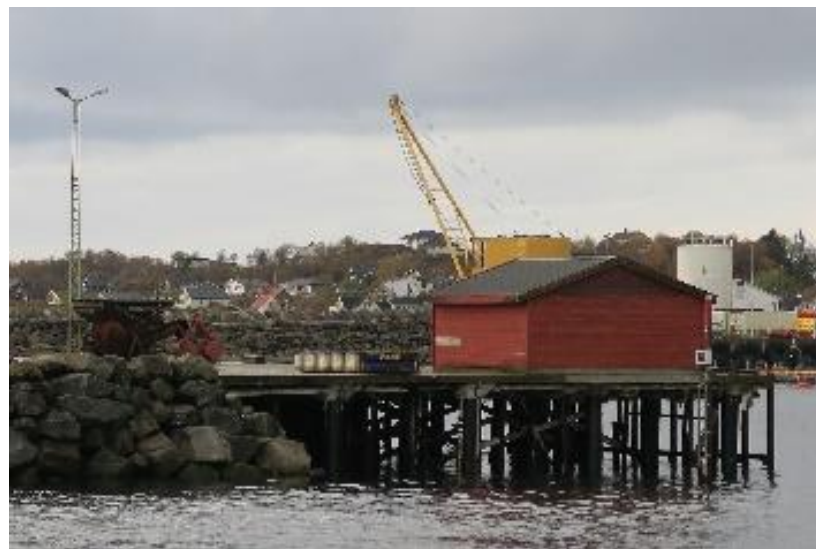
Fundament for tre- og betongkai.

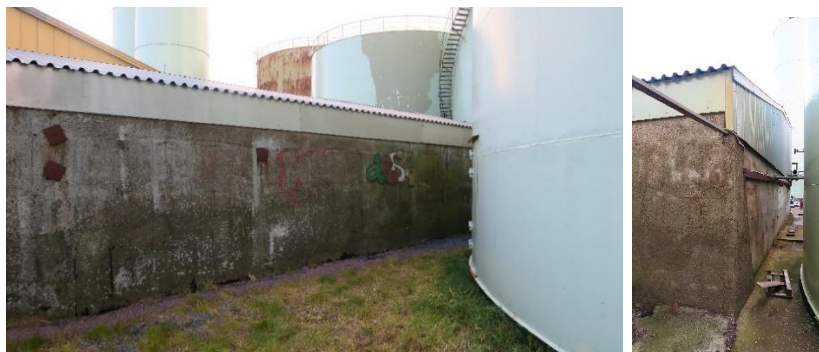
Råstoffbinge under tak. Den har vegger i betong og i overkant av betongen et bindingsverk i stål, kledd med stålprofilplater. Taket har takstoler i stål og tre, og er tekket med stålprofilplater.

Tv. sett mot sørøst, th. sett mot øst.

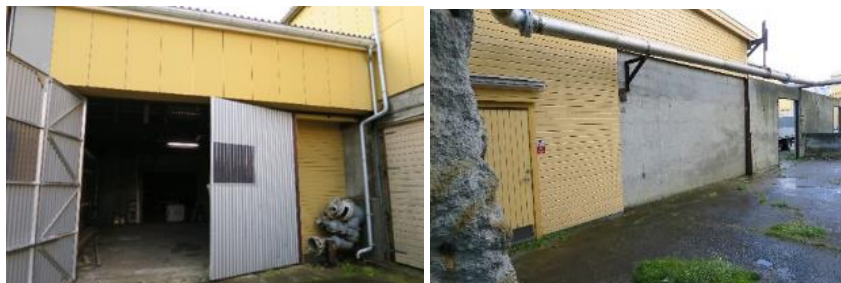
Tv. port inn til råstoffbingen sett mot vest. Th. dør inn til råstoffbingen.

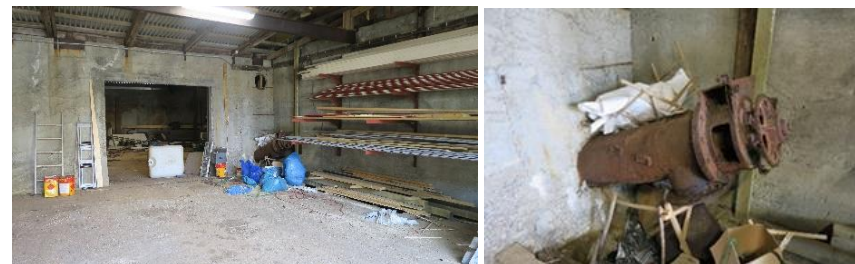
Tv. mateskruen går gjennom betongmuren og ender i transportbandet på andre siden av muren (14.1.1), til høyre for porten, sett mot nordvest. Th. detalj av transportbandet, sett mot nord- nordvest.

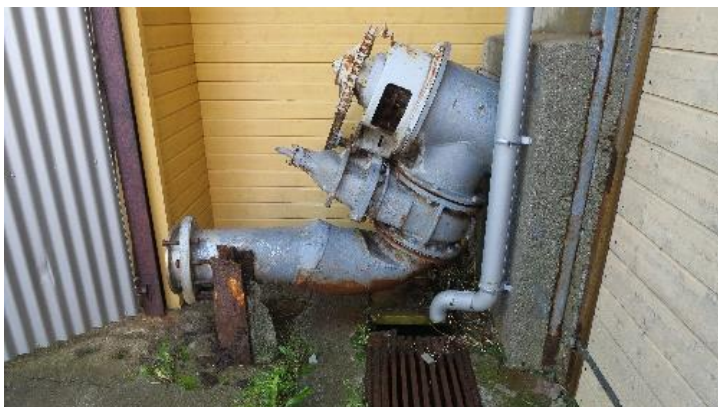
Detalj av transportbandet som er koblet med mateskruen på andre siden av veggen.

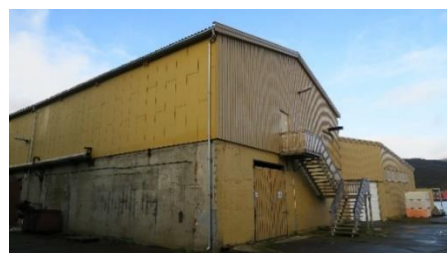
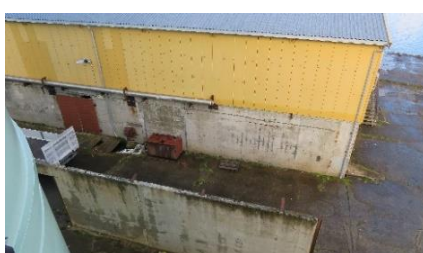
Tv. østre port til 1958-bingen. Th. søndre port til bingen.

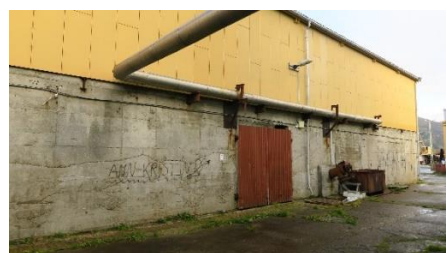
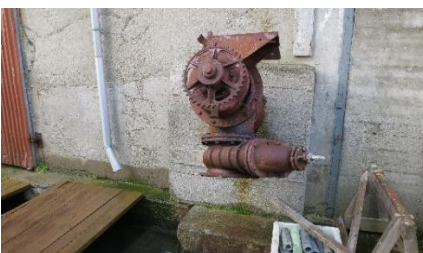
Tv. port mot sør. Th detalj av transportband til høyre for porten, den er koblet til en mateskrue på andre siden av veggen.

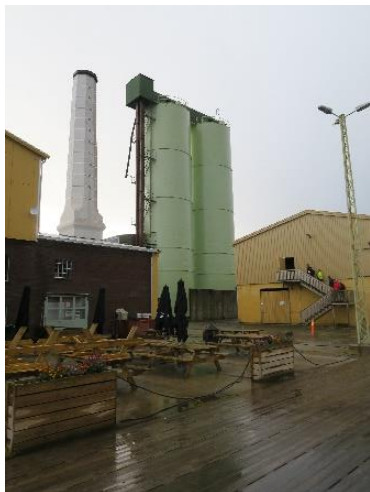
Melloftet, gult bygg med utvendig trapp, ligger nord for råstofftankene og syklontårnet, her sett mot vest.

Melloftet ble brukt til lagring av sildemel fra 1958 og pakking av dette i sekker. Etter at syklontårnene ble bygget i 1976 ble funksjonen faset ut. I dag er det utstillingslokale og magasin.

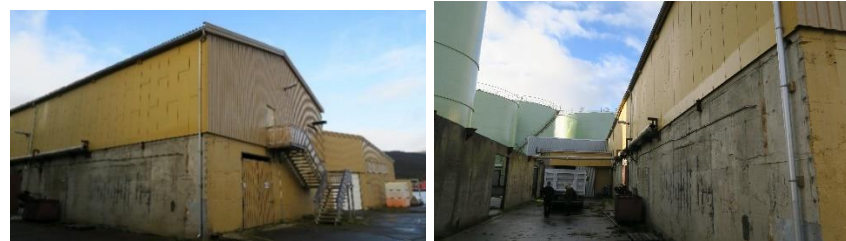
Tv. mel-lager sett mot nordvest, søndre vegg har malte metallplater, mens østre vegg har malt stående panel. Th. søndre vegg av melloftet der grunnmuren (innendørs råstoffbinge) ser ut til å være en del av råstoffbingen som sto utendørs.

Veggene er kledd med malte betongplater på langveggene, mens kortveggene har stående lektepanel. På langveggene var det opprinnelig eternittplater. Disse ble fjernet pga. skade og asbest. Loftet har ingen vinduer. Taket er tekket med bølgeblikk. På østre vegg finnes en port der melsekker ble transportert ut for utskipping på kaia. Utvendig er porten original, innvendig er den isolert (nylig). Stålbjelken over porten er reproduisert fra gamle bilder. Det var montert en vinsj ved portåpningen for å senke melsekker ned.

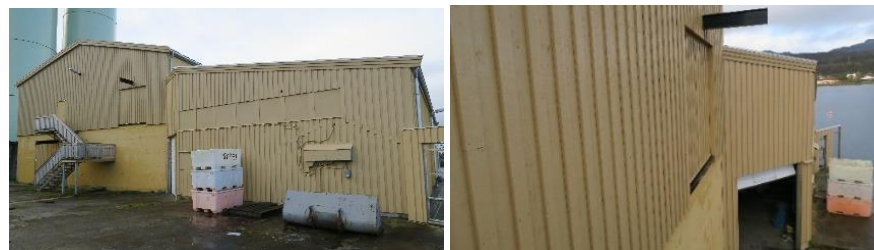
Tv. 2. et. på bygget til venstre er melloftet. Der vises trapp med dør og porten til høyre med stålbjelke. Trappen inngår ikke i eksteriørfredningen. Th. nærbilde av port med stålbjelke.

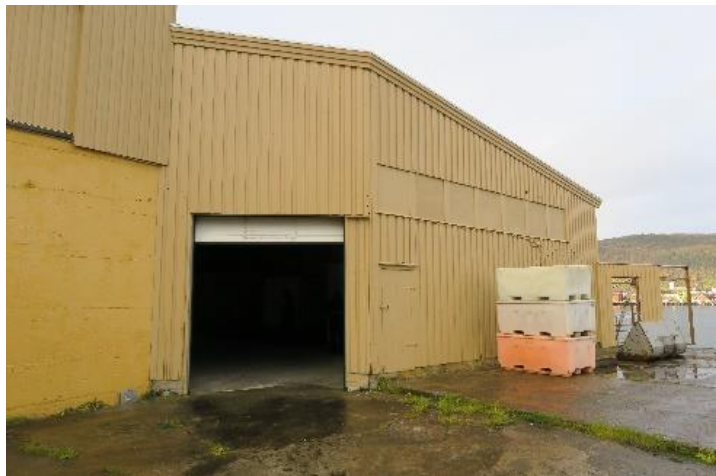
Kaiskur fra 1960, sett mot vest.

Skuret fra 1960 ble brukt som formannskontor og mottak av råstoff.

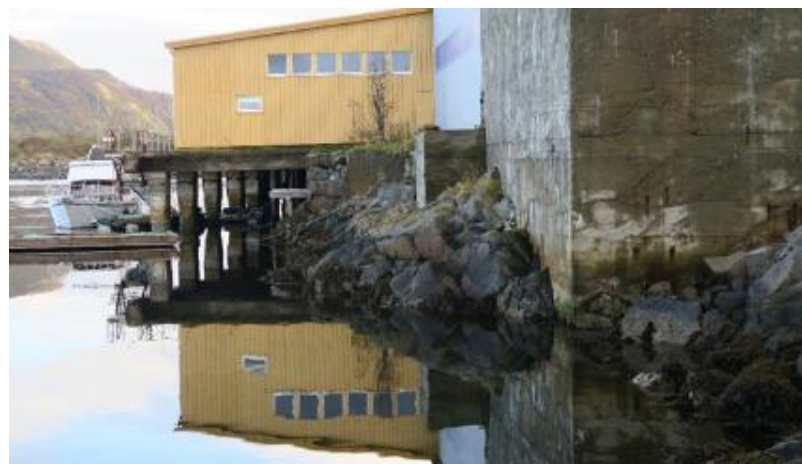
Kaiskuret sett mot øst.

Kaiskuret består av to hoveddeler. Det er mottaksrommet med formannskontor mm. som har yttervegger av stående malt tømmermannskledning. Innvendig vises bindingsverk 2"x4" i tre.

Takstoler er av limtre og lektere i tre, taktekke av profilerte stålplater. Det er en dobbel port i tre i nordre vegg, og leddport i østre vegg. Den andre delen av bygget er en passasje inn mot råstoffbingene fra 1950 med åpning i søndre vegg og vestre vegg. Nordre vegg har et stenderverk av tre og stål og er kledd med profilerte stålplater. Veggen har en sammenhengende vindusrekke høyt oppe på veggen. Taket har lektere i tre og et tekket med stålplater.

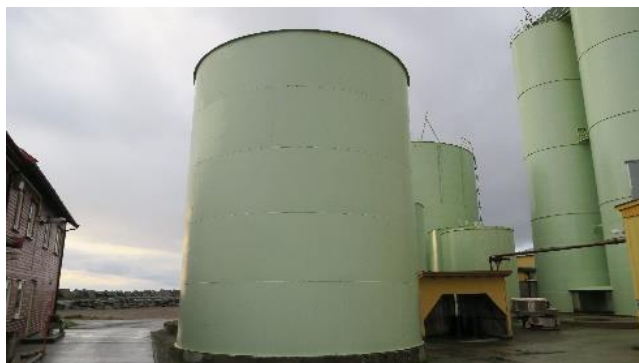
Sildoljetank 3 fra 1972, gnr/bnr 52/33, sett mot vest.

Tank for ferdigprodusert sildolje.

Tanken er bygget av 10mm stålplater som er grunnet og malt. Den er lukket. Tanken står på et betongfundament.

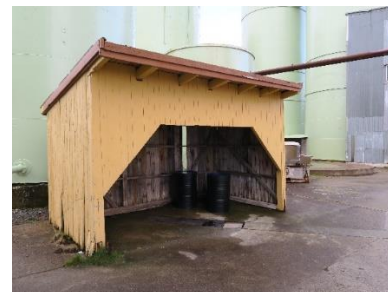
Sykkelskur i treverk sett mot vest, gnr/bnr 52/33.

Sykkelskuret har stående stenderverk i 100»x100» og liggende stendere i 50»x100». Veggene er kledd med stående panel i ulik bredde. Vegg mot vest mangler et bord. Nedre del av panel har råteskade. Høyde ca. 2 m, og bredde 4,5 m og dybde 1,20 m.

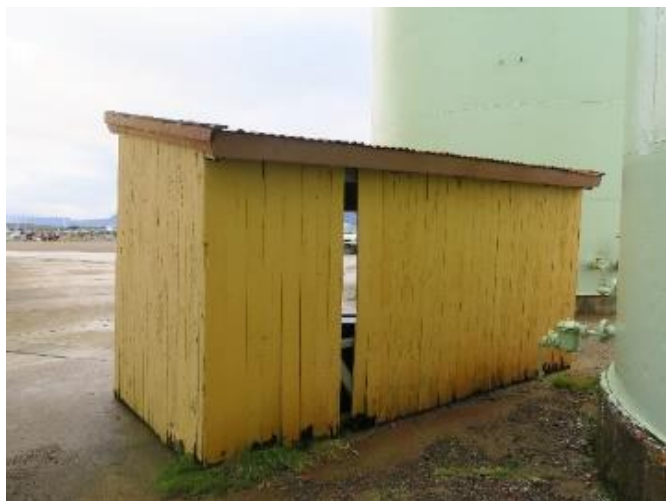
Sykkelskuret mangler et panelbord, sett mot øst.

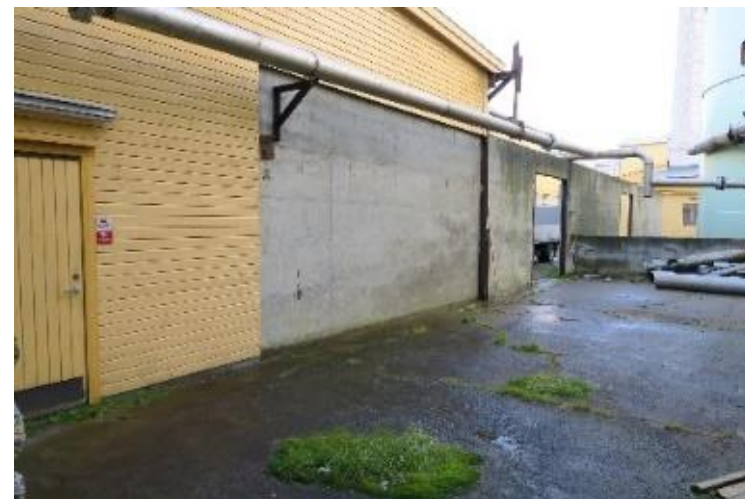
Råstoffbingen sett mot nordvest, og rør knyttet til transportkanalen.

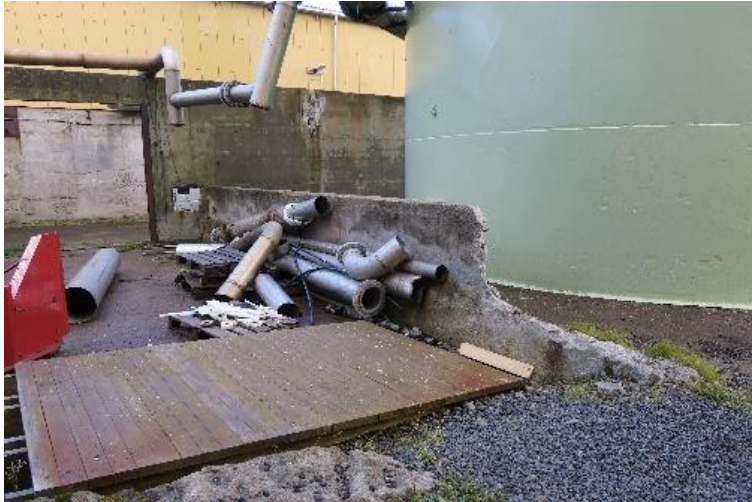
Rester av vegg ved syklontårnet, og rør tilhørende transportkanalen, sett mot nord-nordøst.

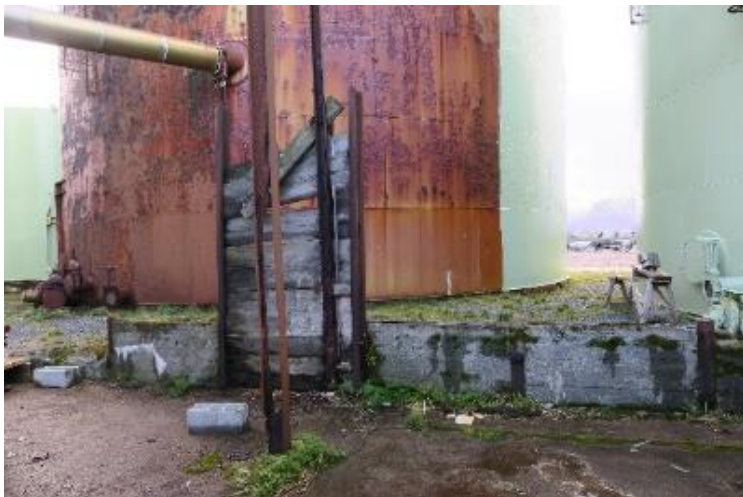
Rester av vegg. Denne viser hvordan veggene ble bygget opp og ned etter behov, sett mot sør. Se lignende vegger i lagerbygningen i tilknytning til fabrikk.

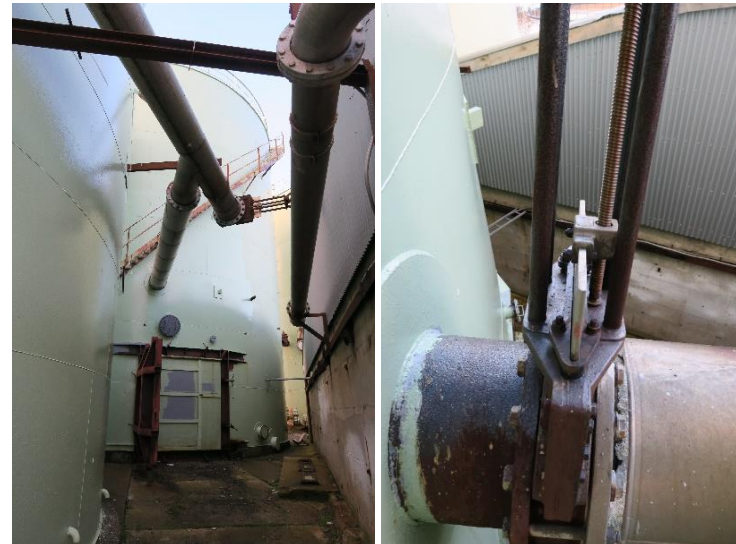
Transportkanal i området mellom råstofftanker og råstoffbinge fra 1950 med pulttak.

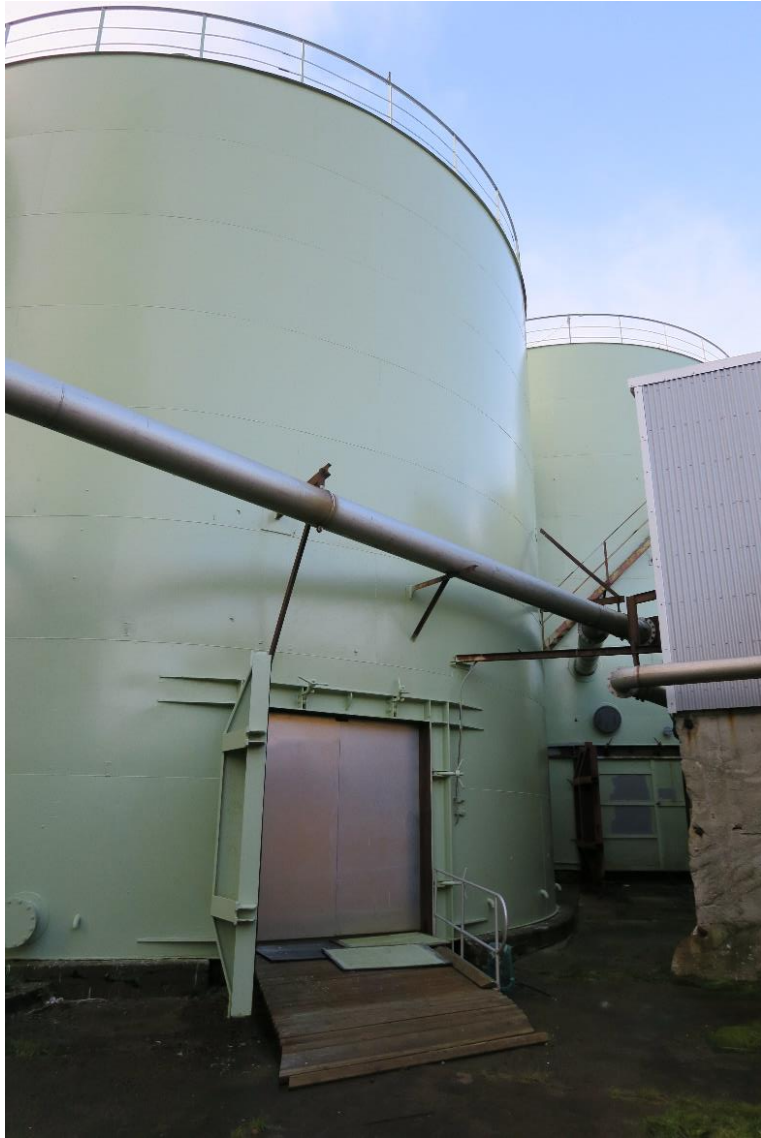
Transportkanal ved råstofftank 3 og 2 (3 og 4).

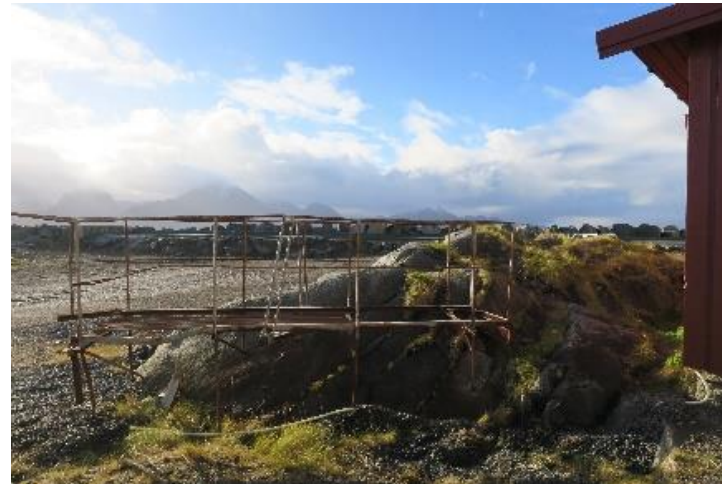
Rester av gangbro til utedo, sett mot vest. Gnr/bnr 52/33.

hjørne. Utedoen sto plassert over havet. Avføringen gikk derfor rett i vannet. Utedoen er borte, men gangbroen for å komme dit, står fortsatt. Den er bygget av stålstenger. I dag er området der utedoen sto, fylt med masser i forbindelse med bygging av ny innseiling til Melbu og bølgebrytermolo mot sør.

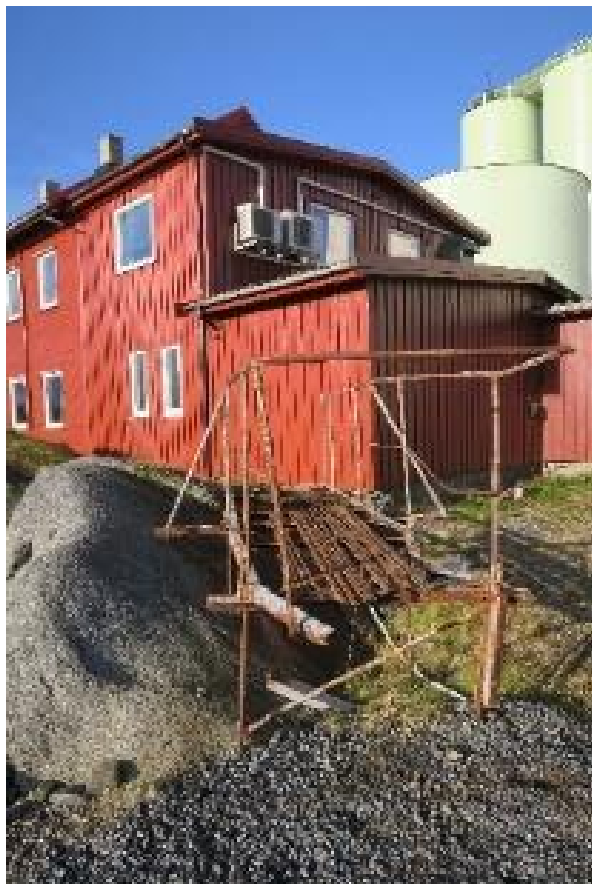
Gangbroen sett mot nordvest.

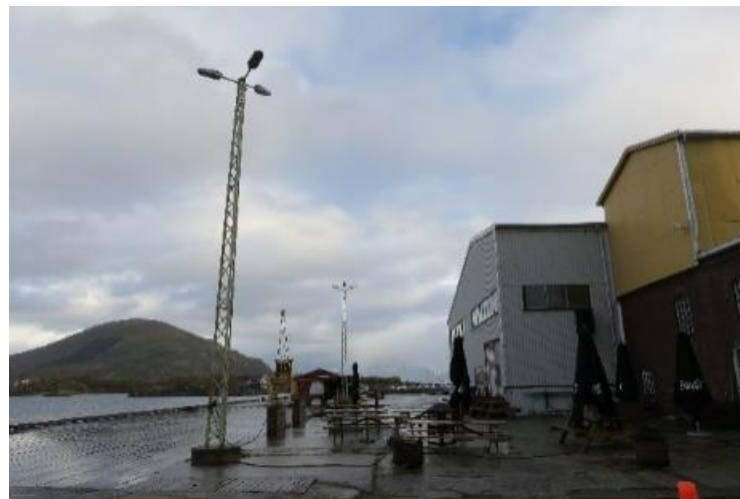
To lysmaster på kaia.

Lysmastene er bygget i ca. 1975. Lampene er fra 1986.
