Sjølingstad Uldvarefabrik i Lindesnes kommune

Dokumentasjon og beskrivelse av eksteriør og interiør

Dokumentasjonsvedlegg til fredningsvedtak etter kulturminneloven §§ 15 og 19 jf. § 22
Askeladden ID 241331- (1-8 og 12)

Utarbeidet av Cathrine Arnesen, Riksantikvaren, 2019

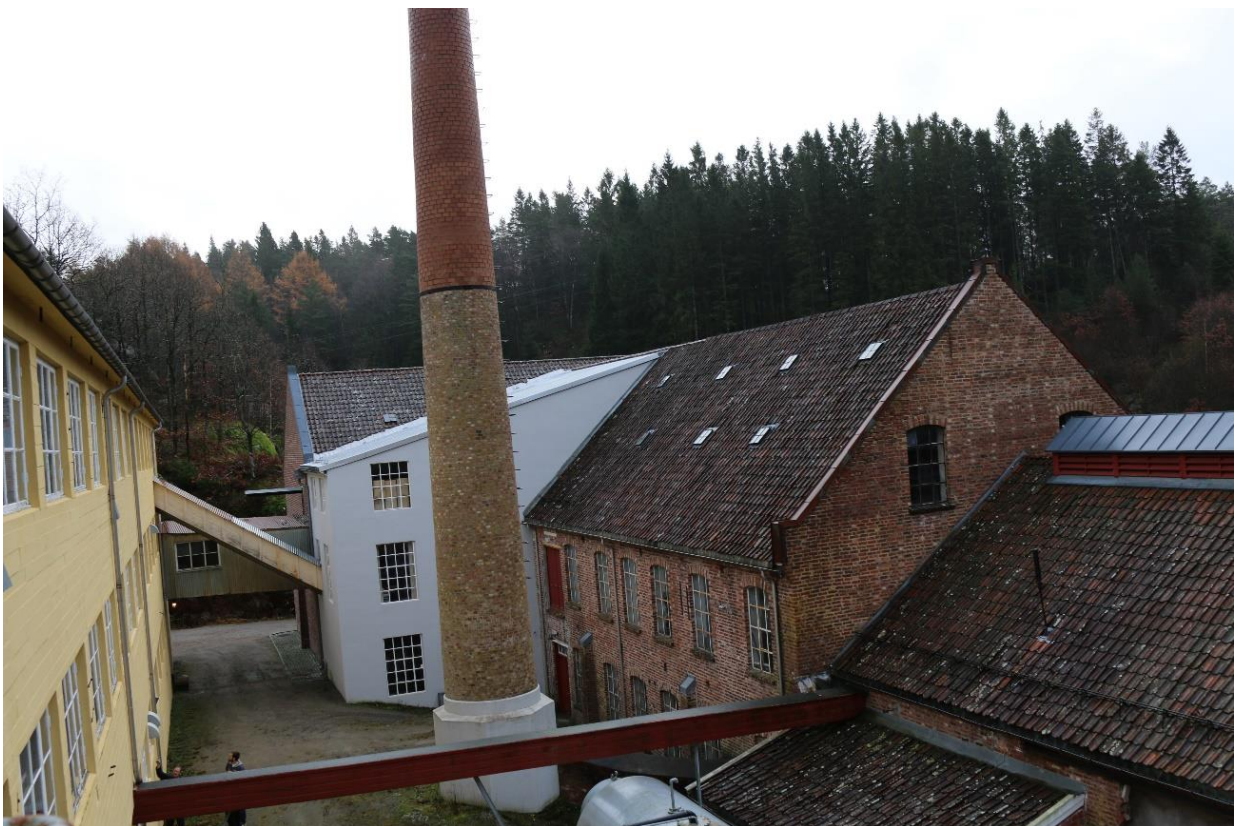
På taket er det små vinduer for lysinnslipp, sju mot øst og to mot vest. Selve taket er av tre og tekket med takstein i tegl.

Teglsteinsbygning bakerst i bildet, her vises takvindu på kontorbygg og vinduet i passasjen mellom kontorbygg og spinneribbygg.

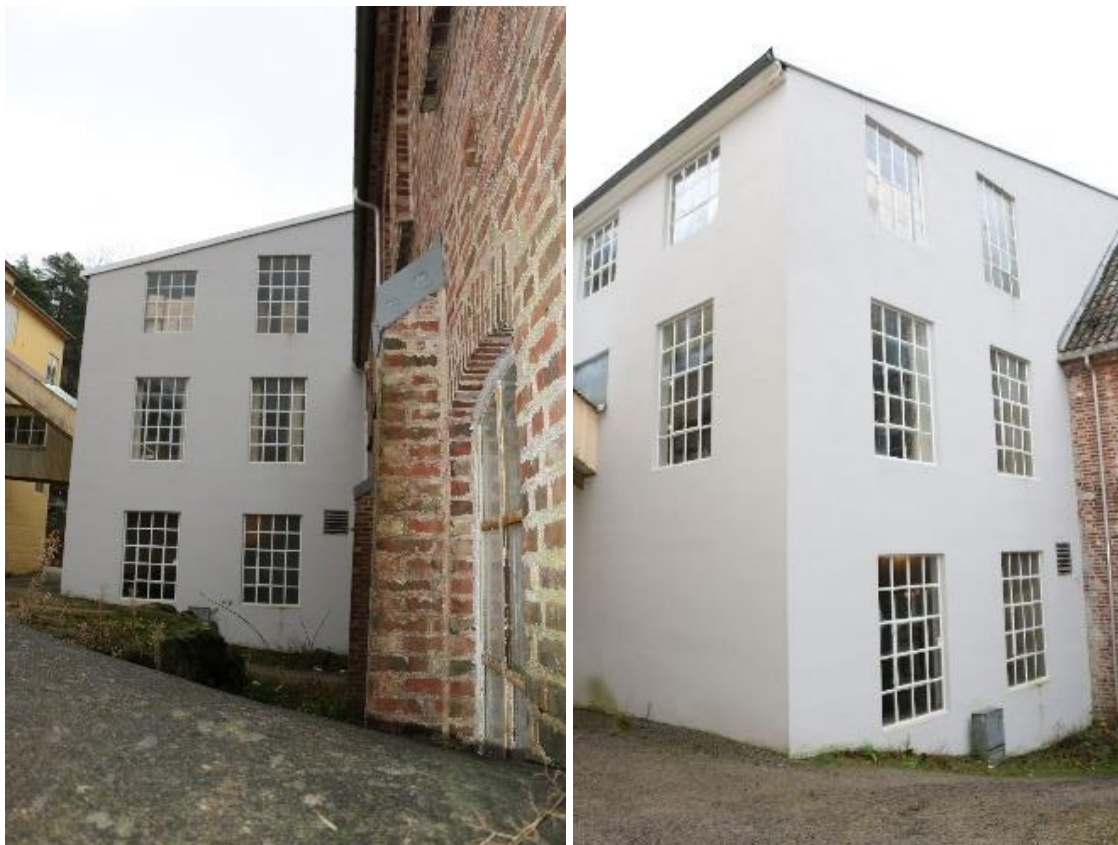
Tv. mellombyggets betongfasade på vestvegg og th. viser vest- og nordvegg.

Nordre del av bygget er i pusset betong. Det er seks smijernsvinduer på vestveggen og tre på nordveggen. Fra spinnererbygget til mellombygget går det en transportsklie for ferdigvevde tekstiler. Taket på mellombygget var opprinnelig galvanisert bølgeblekk, men på 90-tallet ble det skiftet ut med kryssfinerplater og plastbelagt bølgeblekk. Grunnet rust, er taket ved fredningstidspunktet erstattet med opprinnelig materiale. Takrenner og nedløpskasser var i aluminium og rustfritt stål, men er erstattet med patentert sink.

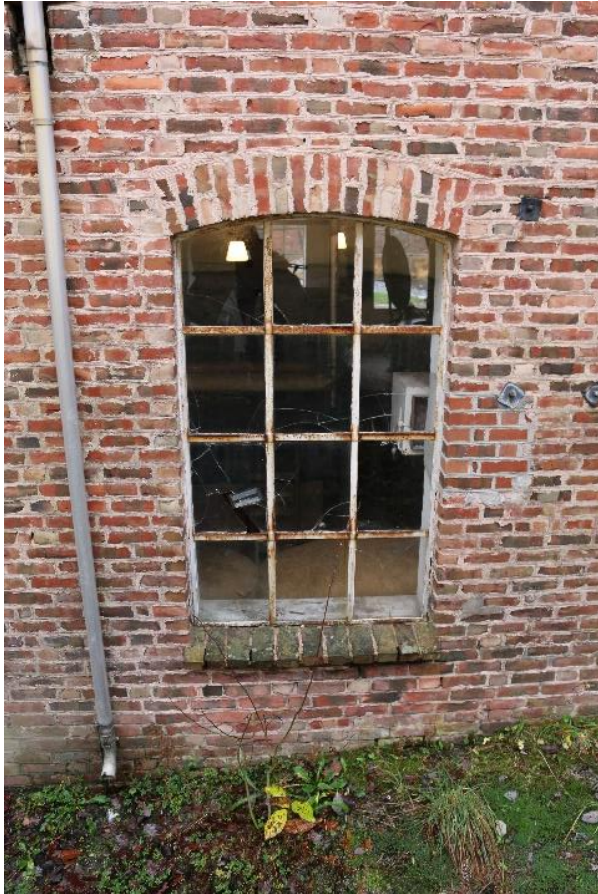
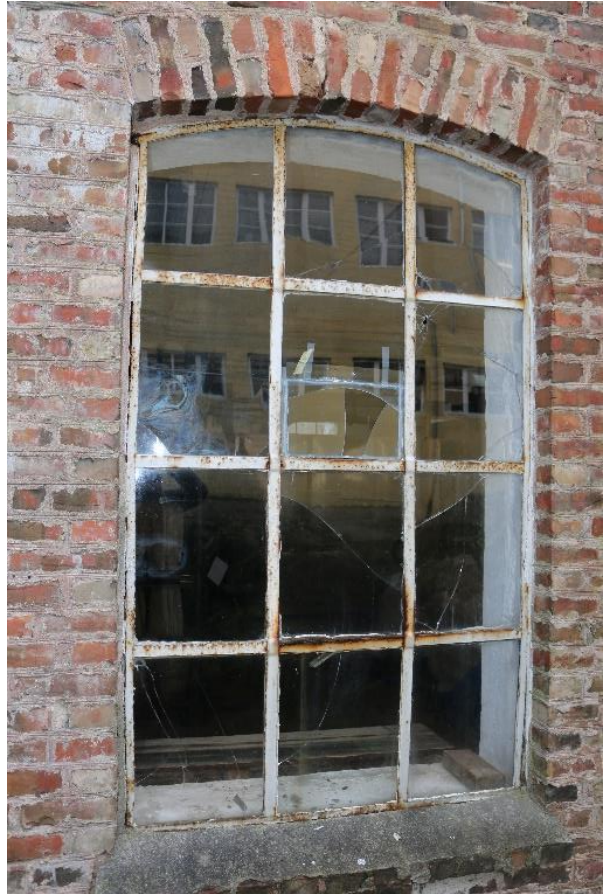
Ved fredningstidspunktet er dette bygget i relativt dårlig forfatning og krever istandsetting for å oppnå en tilstandsgrad på nivå 2. En del takstein må skiftes ut på grunn av frostskafer og teglsteinsmuren må pusses på nytt. Vinduer må sandblåses og istandsettes. Takrenner og nedløp er i dårlig stand.

Detaljer av forfall på nordveggen.

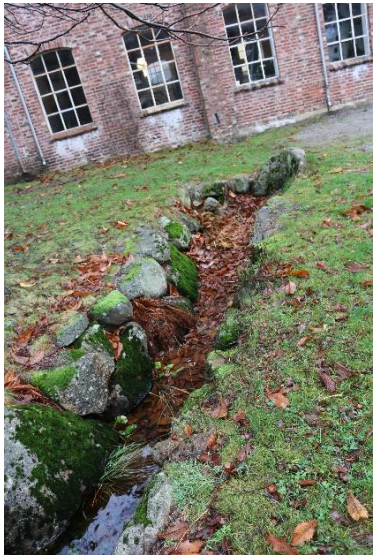
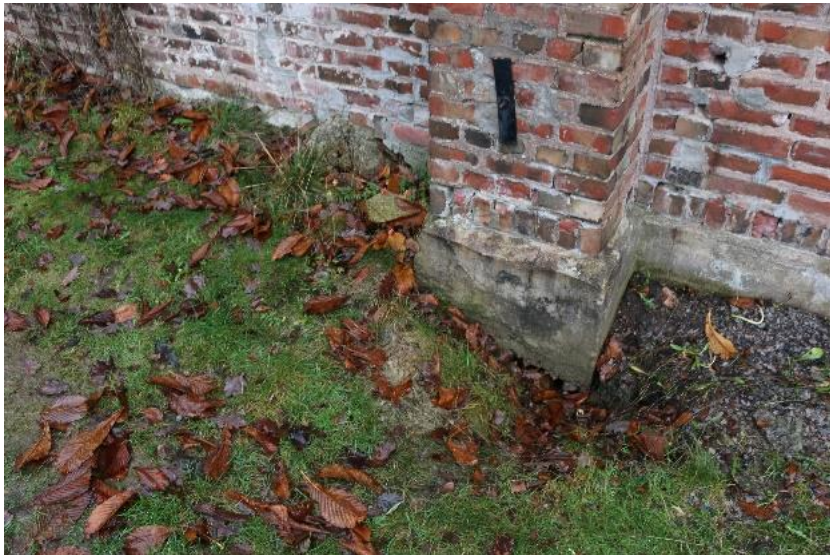
Detaljer av forfall, fuktproblematikk ved sørlig vegg.

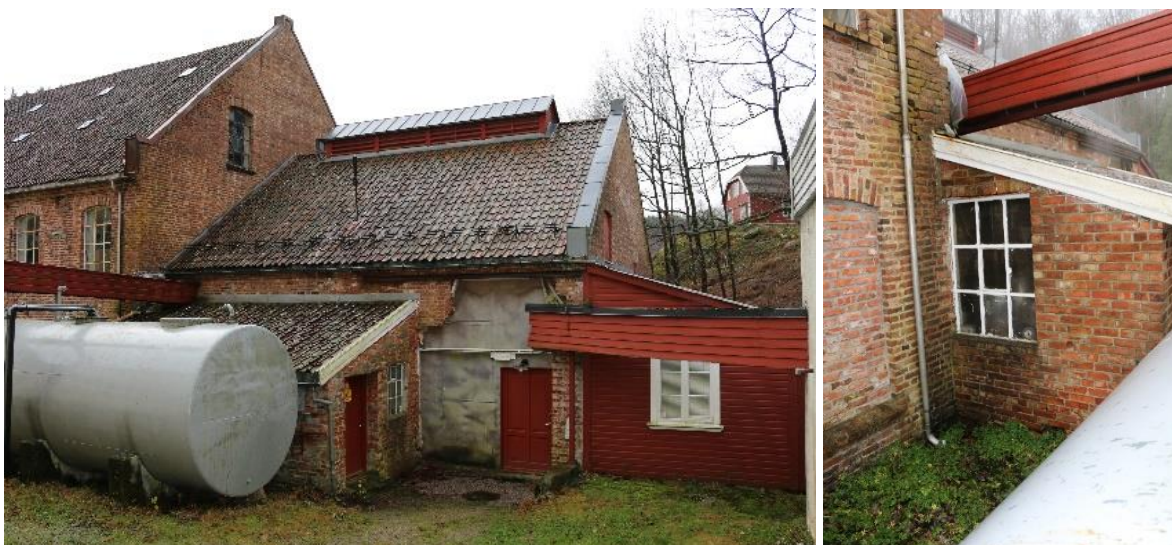
Tv. Smias dør og vindu i vestre vegg. Th. vindu i østre vegg.

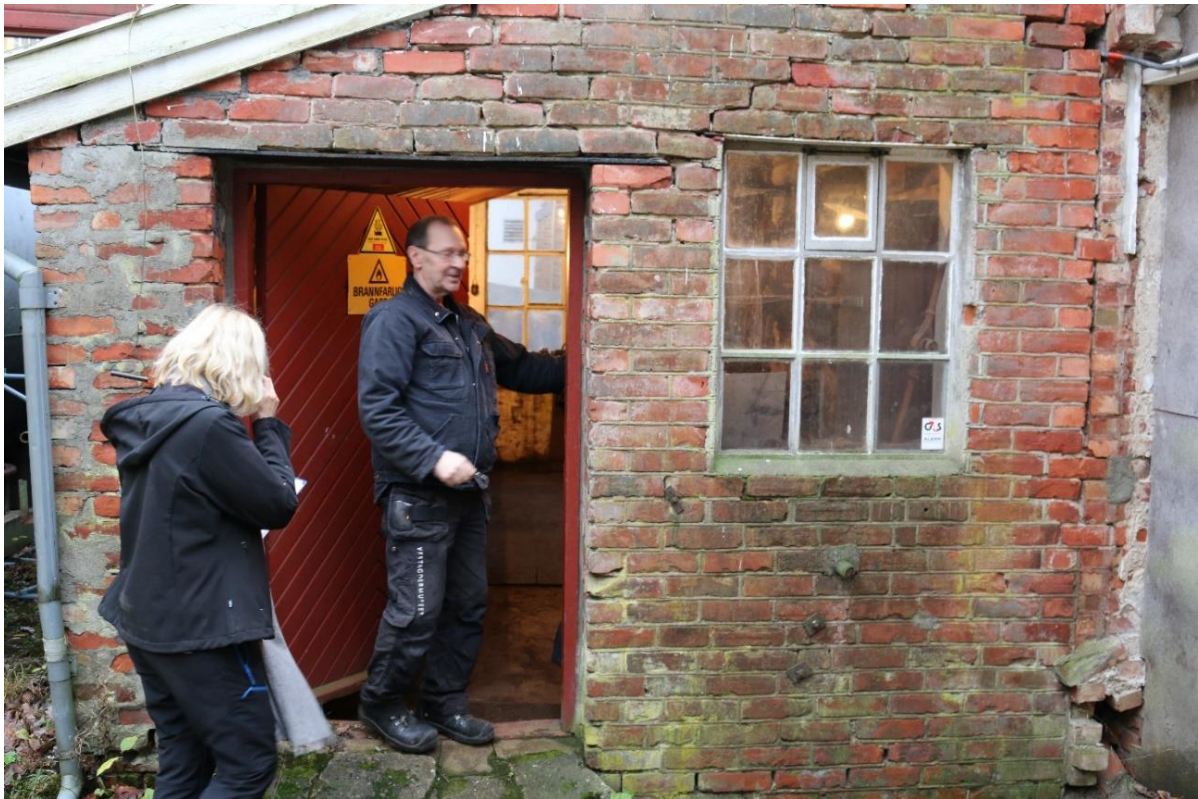
Ved fredningstidspunktet bærer smia preg av stort forfall med tydelige frostskafer i muren og sviktende bæring over dør og vindu. Smia har to vinduer med ni ruter, på vest- og østvegg. På nordveggen var det også et vindu. Dette er tatt ut og murt igjen med et enkelt lag murstein. Området for det gjenmurte vinduet, er i svært dårlig forfatning.

Smias vestvegg bærer tydelig preg av frostskaider og forfall. Sviktende stålbæring over døra.

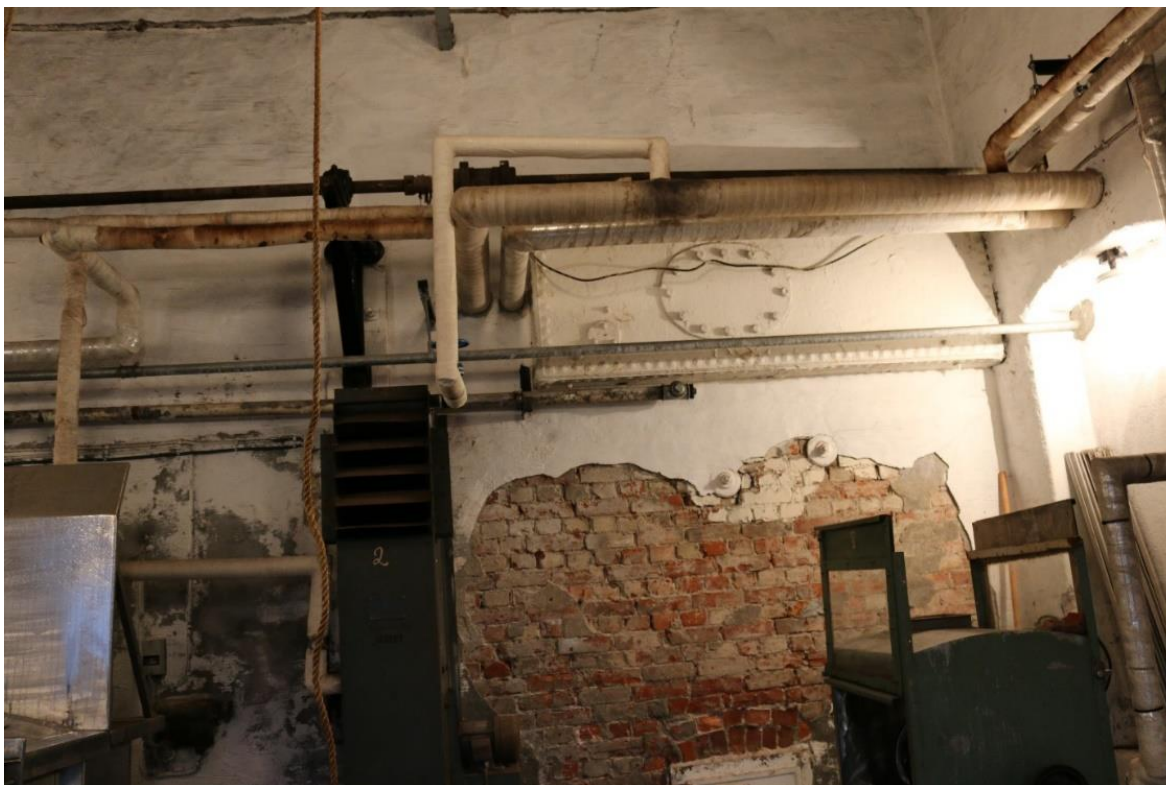
Nordre vegg mot 25. kjelerom har sår. Murpuss har ramlet av og viser mursteinsveggen under.

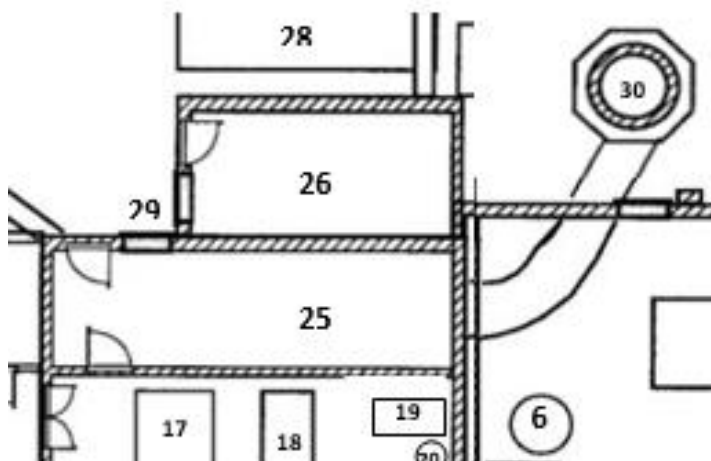
Rommet har murgulv og mursteinsvegger, vestlig vegg har en del murpuss over mursteinen. Taket er i mur og med hvelvede bølger på tvers av rommets lengderetning. Fra kjelen gikk/går det en kanal til fabrikkpipa (30). Rommet har en dør inn til fargeriet og en som går ut i gårdsrommet mot spinneribygget.

Kjelerommet – nr. 25. Kanalen til fabrikkpipa (30) vises tydelig.

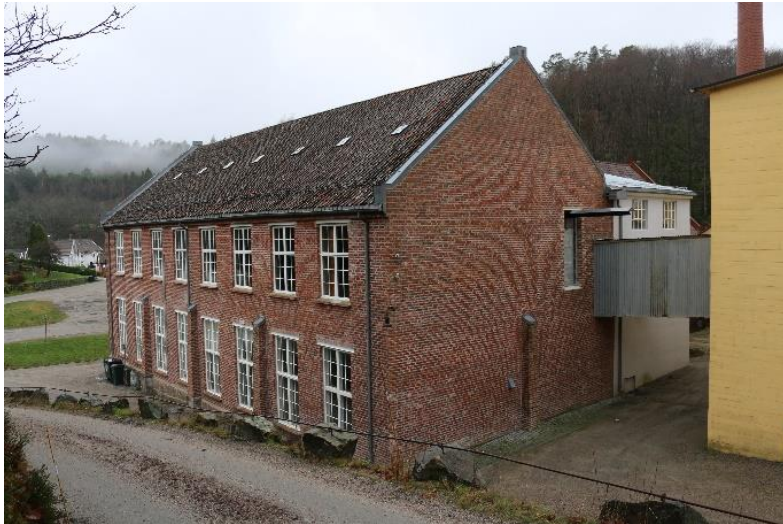
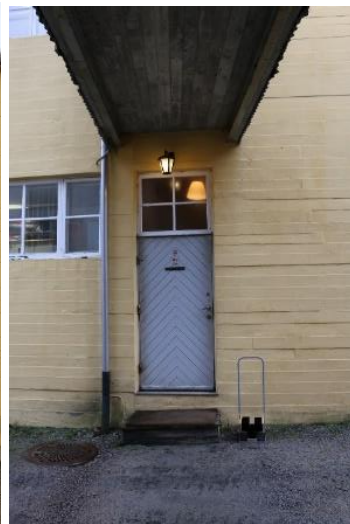
Tv. passasje mellom kontorbygg og spinneribyg, sett fra øst. Th. dør under passasjen mellom kontorbygg og spinneribyg.

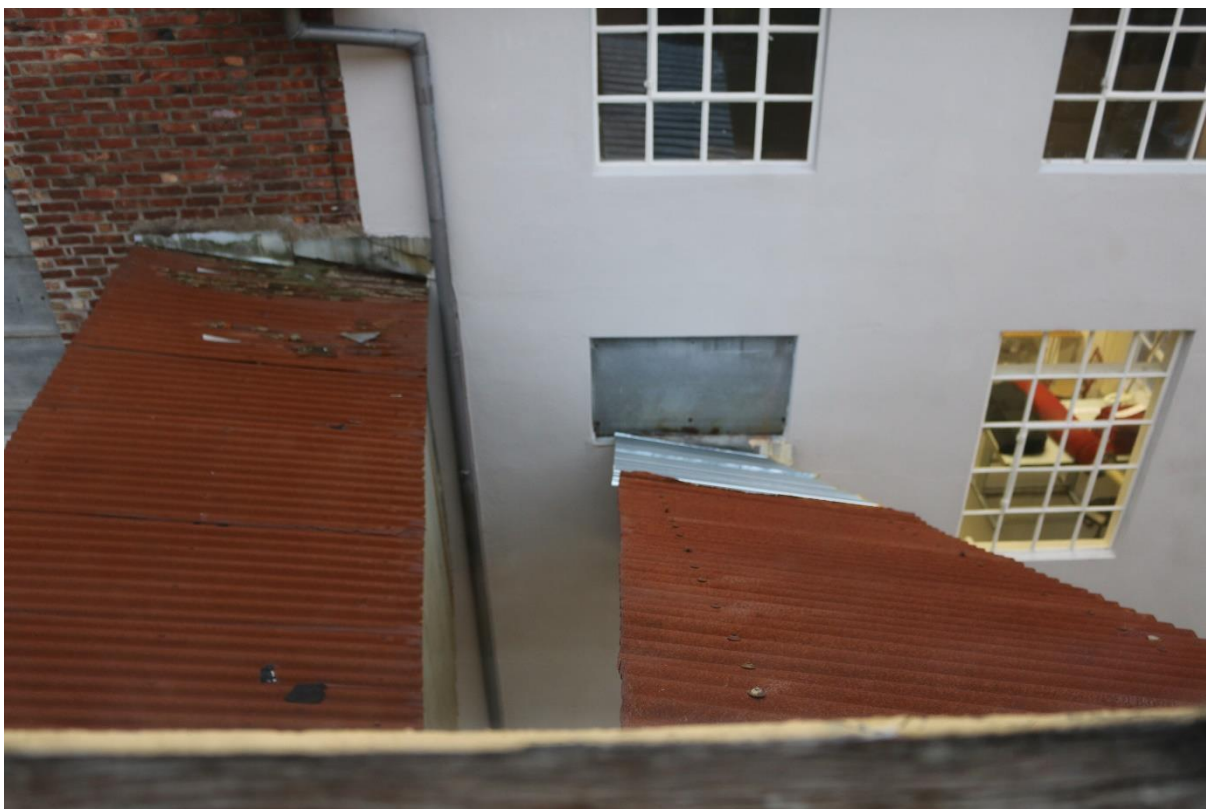
Passasjen og transportsklia er tekket med bølgeblekk. Svært rustent. Det er startet et arbeid med å skifte ut platene på transportsklia.

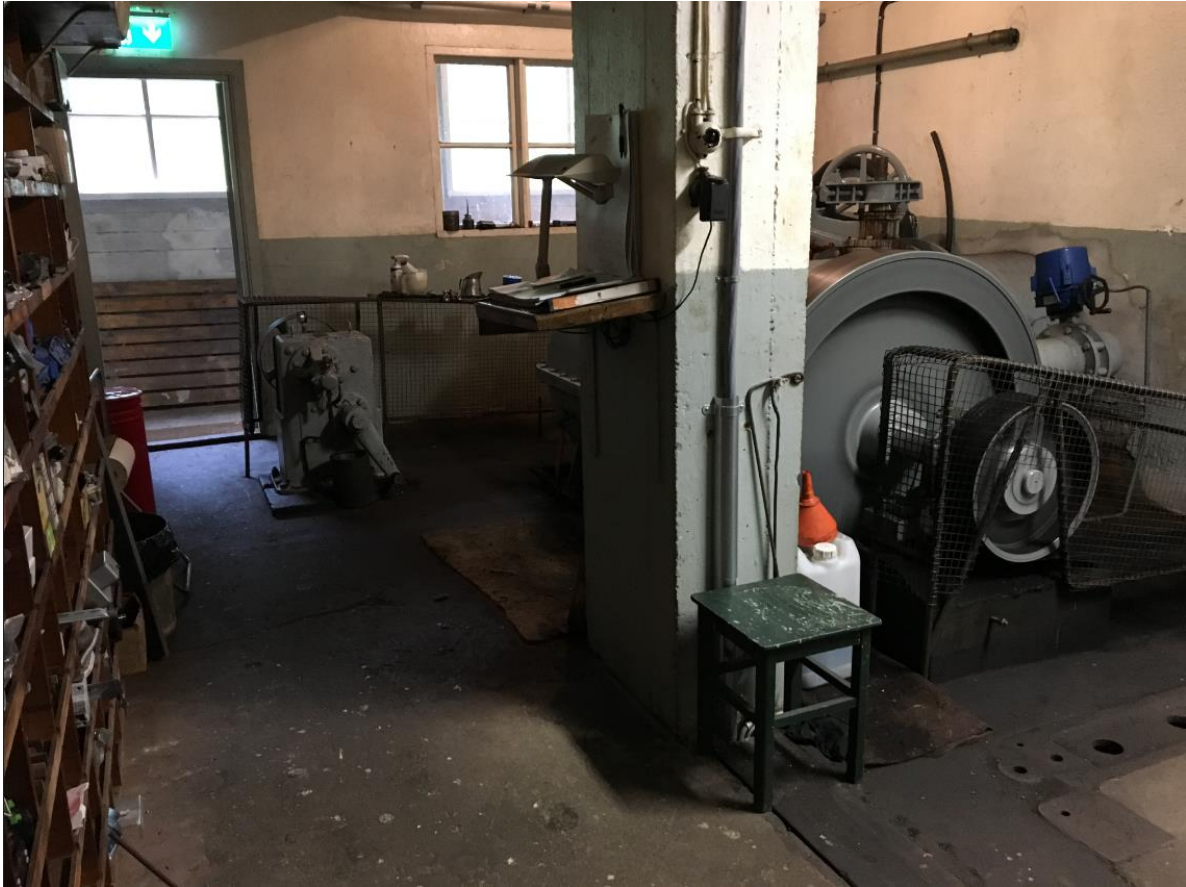
Turbinrommet sett mot vestre yttervegg. Ved døra står den gamle regulatoren for vannmengde (19) til turbinen. Til høyre i bildet, bak søylen er turbinen (18).

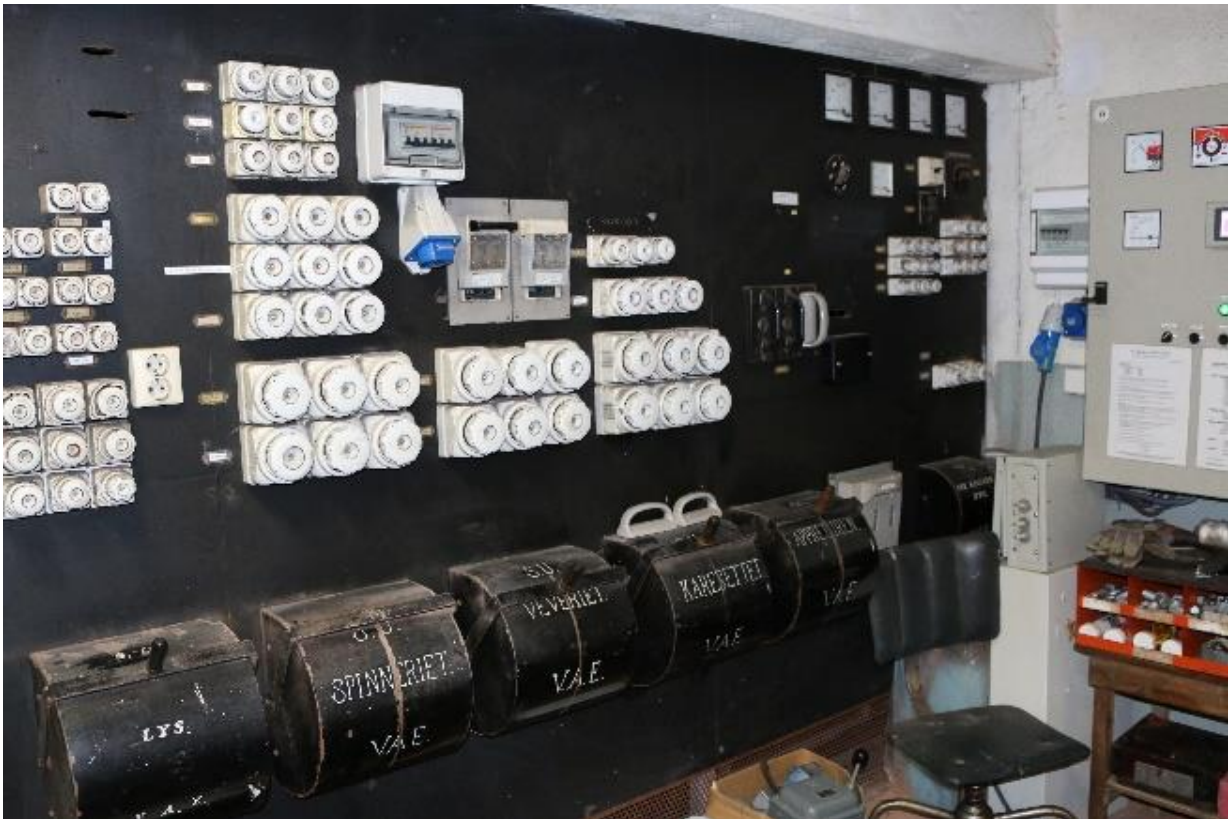
Den gamle hovedtaula. Sett fra vest.

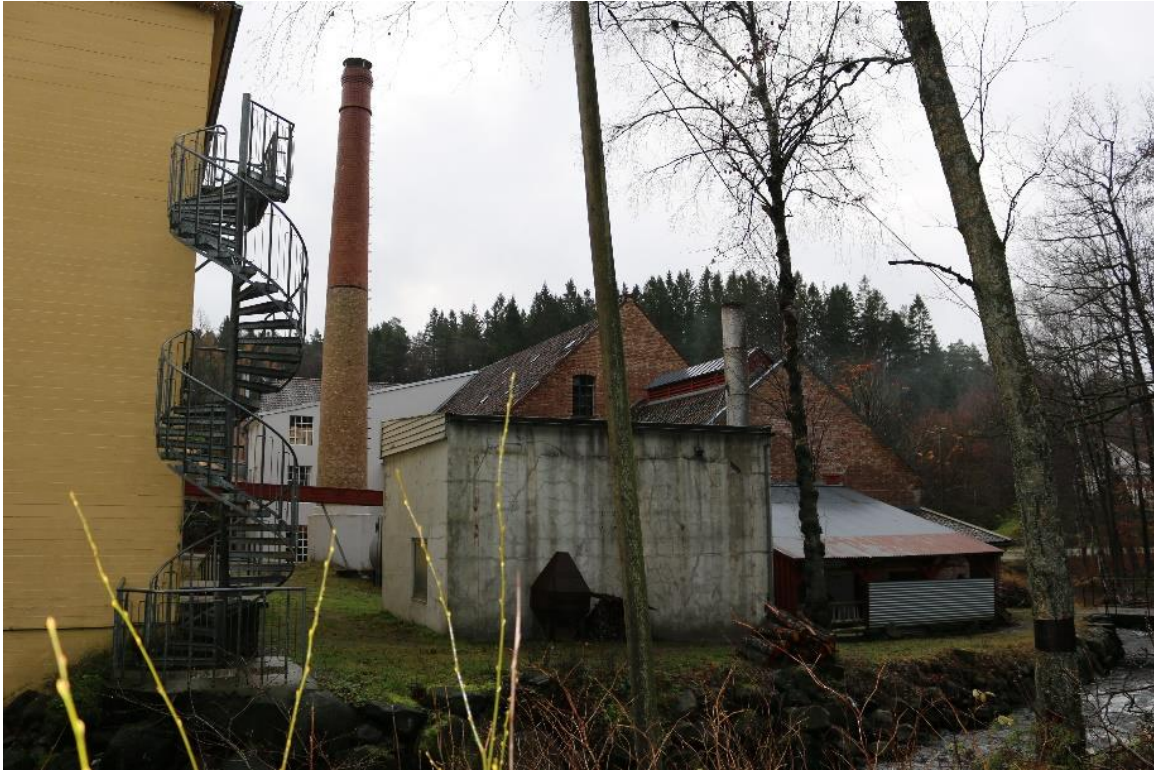
Bygningen er oppført som kjelebygg og har fortsatt den samme funksjonen. Bygget er om lag 35 kvm og er oppført i lecablokker. Taket er i betong og tekket med shingel. Ved fredningstidspunktet er det en del sprekkdannelse i lecablokkene/pussen, særlig på vestre vegg. Det ble lagt nytt tak i 2008.

Vestre vegg av kjelebygg.
