Forskrift om fredning av Statens kulturhistoriske eiendommer, kapittel XX

AUGLEND-VANDRINGSHAVN

Referanse til landsverneplan:
Kompleks 14132

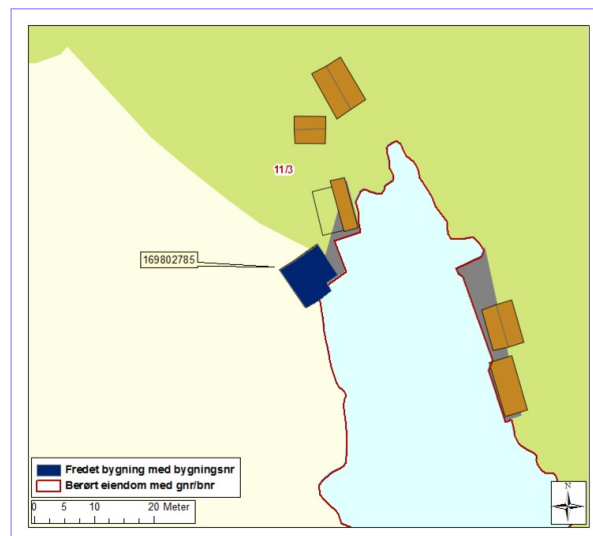
SJØBOD 1 - BUÉ

Begrunnelse: Bué var gårdens hovedlagringsplass for fiskeredskap. Bygningen står på en grunnmur i naturstein og er oppført i 1908 i en panelt grindverkskonstruksjon.

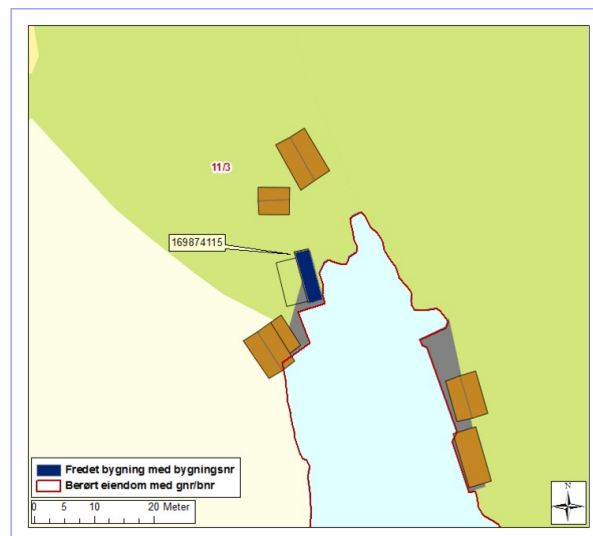
SJØBOD 2 - SKJULE

Begrunnelse: Skjule var tørke- og oppbevaringssted for fiskeredskap som garn, nøter ruser og tykke taukveiler av tjæret hamp. Byggeåret er ukjent. Det er en halvåpen bygning, med bare en kortvegg mot vest og en langvegg mot øst. Bygningen er oppført i en stavkonstruksjon og nedre del av veggene er natursteinsmur.

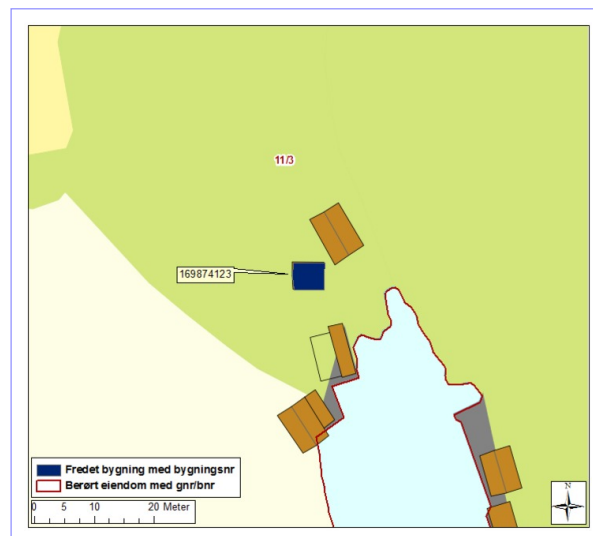
SJØBOD 3 - TORVHUSE

Begrunnelse: Torvhuse var, som navnet forteller, et oppbevaringssted for brenntorv. I tillegg ble hummerteinene oppbevart der. Torvhuset er av eldre opprinnelse og finnes første gang skriftlig omtalt i 1823. Torvhuse er oppført i grindverkskonstruksjon, kledd med vertikalt panel. Bortsett fra på gavlen mot øst er nedre del av veggene oppført i natursteins tørrmur.

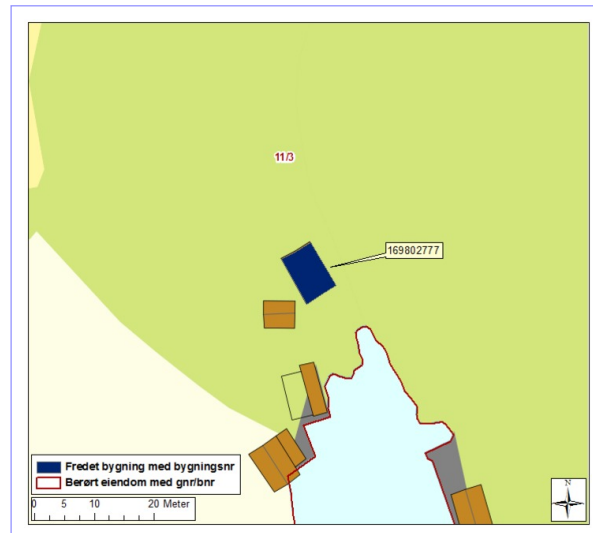
SJØBOD 4 - BÅDSKJULE

- Begrunnelse:** Bådskjule var oppbevaringssted for brukets båter, oppført på bebyggelsen av 1900-tallet. Bygningen har punktvis bæring i naturstein og er videre oppført i en grindkonstruksjon kledd med vertikalt panel. Bygget er delvis inngravd i terrenget.
